# การศึกษาแนวทางการสืบสวนอุบัติเหตุการจราจรเชิงลึก: ตัวอย่างกรณีศึกษาในภาคตะวันออกเฉียงเหนือตอนบน

THE STUDY OF IN-DEPTH TRAFFIC-ACCIDENT INVESTIGATION PROCEDURES:  
THE EXAMPLE CASE STUDIES IN THE UPPER NORTHEASTERN REGION

นายอรรถกร สาละ (SCS10-012)  
วิศวกรรมโยธา (ขนส่ง)

ศูนย์วิจัยและพัฒนาโครงสร้างมูลฐานอย่างยั่งยืน  
มหาวิทยาลัยขอนแก่น

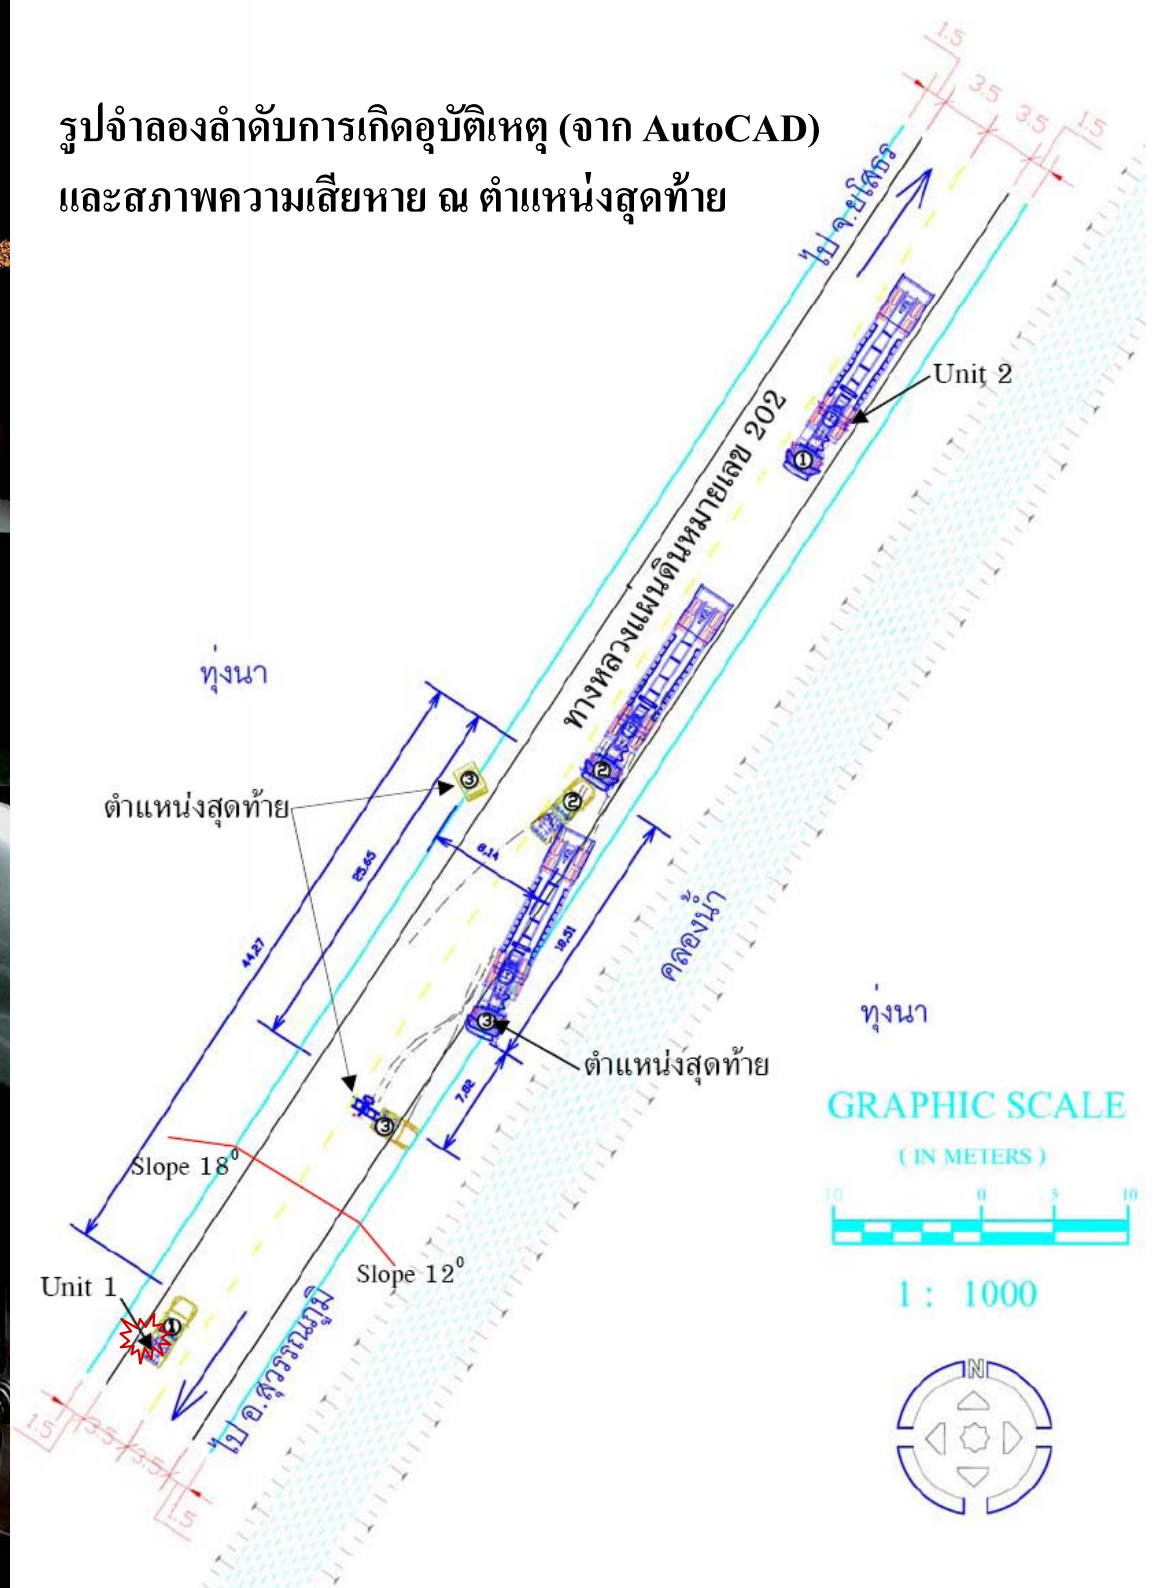
รูปจำลองลำดับการเกิดอุบัติเหตุ (จาก AutoCAD)  
และสภาพความเสียหาย ณ ตำแหน่งสุดท้าย

- อีก 1 ชั่วโมง มาถึงจุดเกิดเหตุ
- รถยนต์เกิดยางระเบิด ที่ล้อหลังด้านซ้าย บังคับรถไม่อยู่
- รถข้ามช่องจราจรไปอีกเลน
- ขณะนั้น มีรถบรรทุกพ่วงตู้คอนเทนเนอร์ 18 ล้อ วิ่งสวนทิศทางมาจึงเกิดการชนประสานงากันขึ้นที่ด้านหน้าของรถบรรทุกพ่วง กับด้านหน้าเยื้องออกด้านซ้ายของรถกระบะ
- ความรุนแรง ส่งผลทำให้กระบะท้ายหลุดออกจากตัวรถ ตกไปที่ข้างถนนห่างจากจุดชนปะทะประมาณ 8 เมตร
- รถกระบะเต็นย้อนกลับไปในทิศทางเดิมประมาณ 25 เมตร

- ความรุนแรง ทำให้ผู้โดยสารที่นั่งด้านหน้าทั้ง 6 คน เสียชีวิตคาที่ทั้งหมด (ติดอยู่ในซากรถ)
- ผู้โดยสารที่นั่งโดยสารมาที่กระบะท้ายซึ่งไม่มีอุปกรณ์ยึดจับ กระเด็นเข้าปะทะกับส่วนต่าง ๆ ของรถบรรทุก เสียชีวิตกระจัดกระจายในที่เกิดเหตุทั้งหมด 8 คน
- รอดชีวิต 3 คน (บาดเจ็บสาหัส)
- รวมผู้เสียชีวิต ณ จุดเกิดเหตุ 14 ศพ
- คนขับรถบรรทุกพ่วง ไม่ได้รับบาดเจ็บ

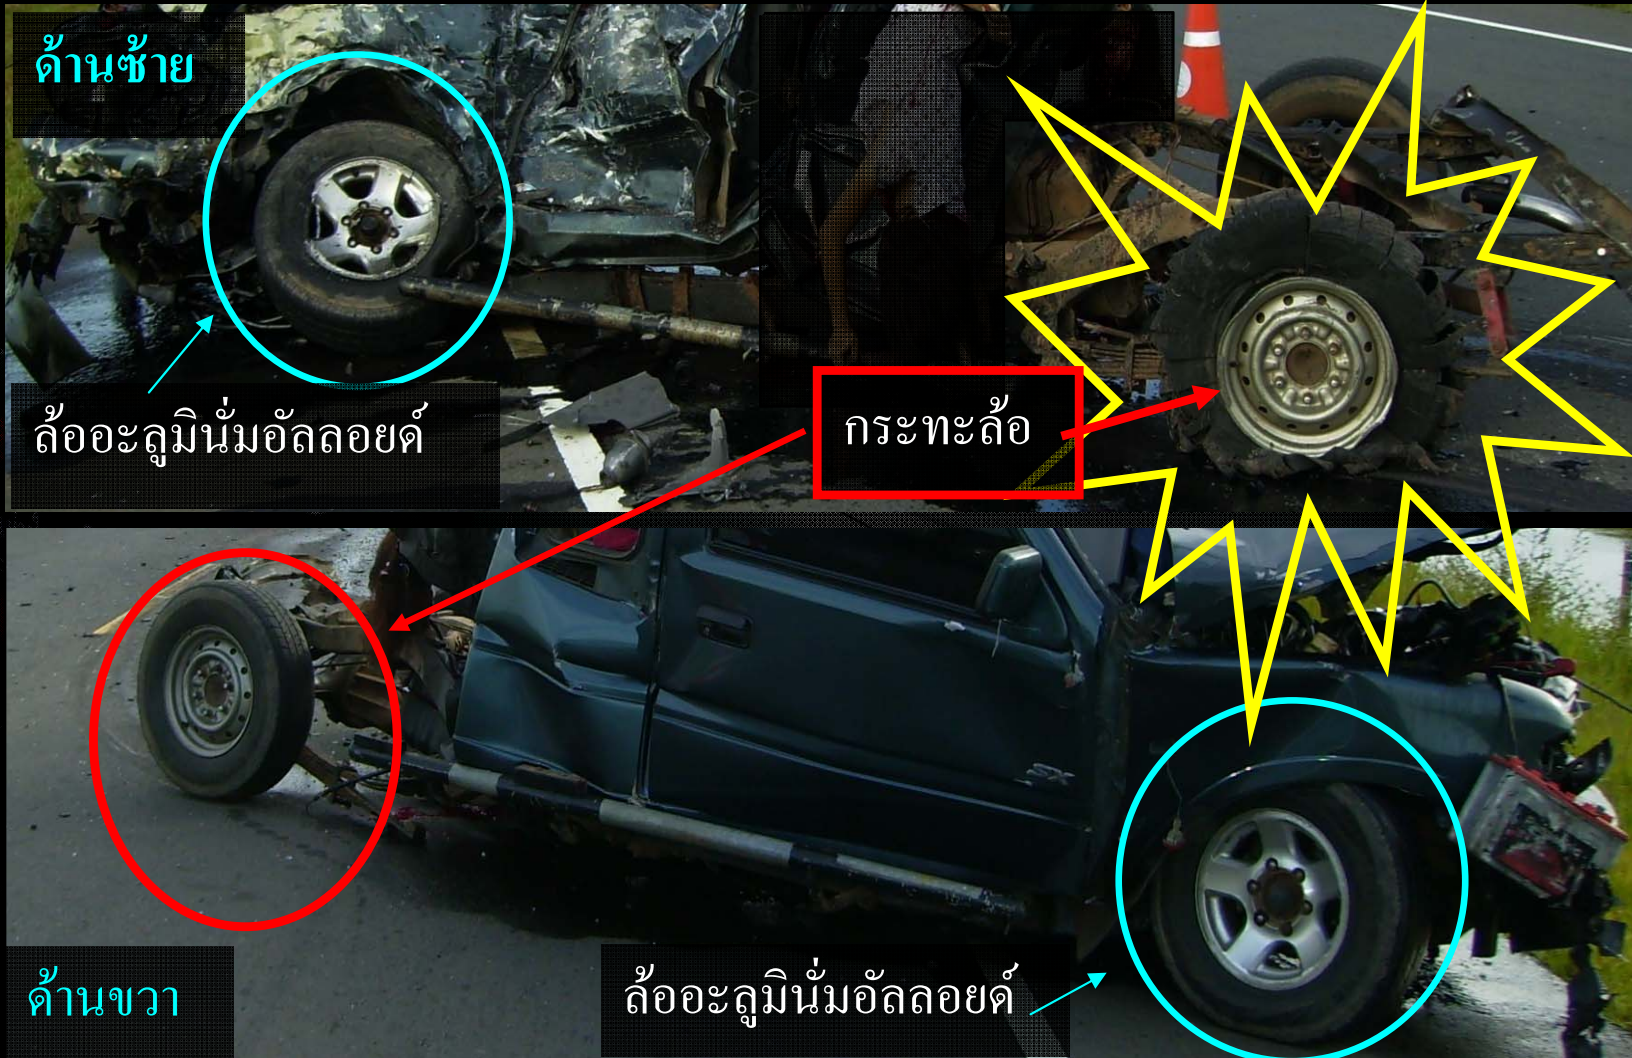
# รายละเอียดยางล้อรถกระบะ

ข้อมูลของยางที่เป็น  
สาเหตุอุบัติเหตุ  
195 R 14 C (4403) 8PR  
106/104 R LT

ความสูงแก้มยาง 195mm เป็นยางเรเดียล [R] ใช้กับล้อ  
ขนาด 14 นิ้ว เป็นยางใช้ในเชิงพาณิชย์[C] ผลิตเมื่อปี 2546  
สัปดาห์ที่ 44 [4403] มีชั้นผ้าใบ 8 ชั้น[8PR] ความสามารถ  
ในการรับน้ำหนัก[LT] 1030/950 Kg[106/104] ความเร็ว  
สูงสุดที่รับได้คือ 170 Km/hr[R]  
ผลิตในประเทศไทยอินโดนีเซีย

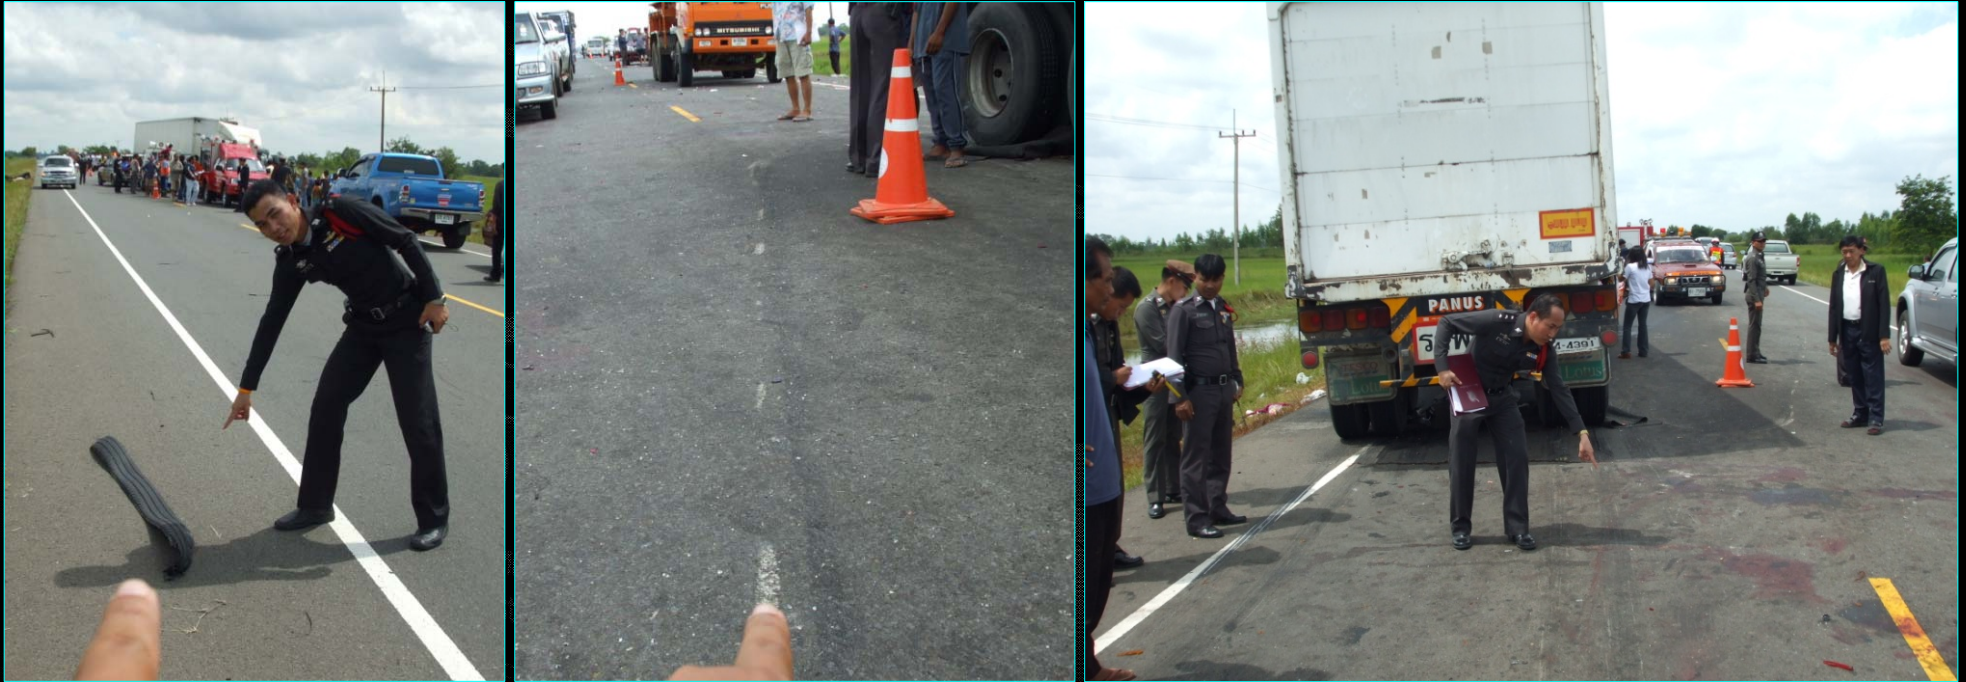
# การเก็บข้อมูล ณ จุดเกิดเหตุและถ่ายภาพ

- การเก็บข้อมูลสภาพความเสียหาย ตำแหน่ง และระยะ Skid Marks ณ จุดเกิดเหตุ/ ถ่ายภาพและจดบันทึกข้อมูล

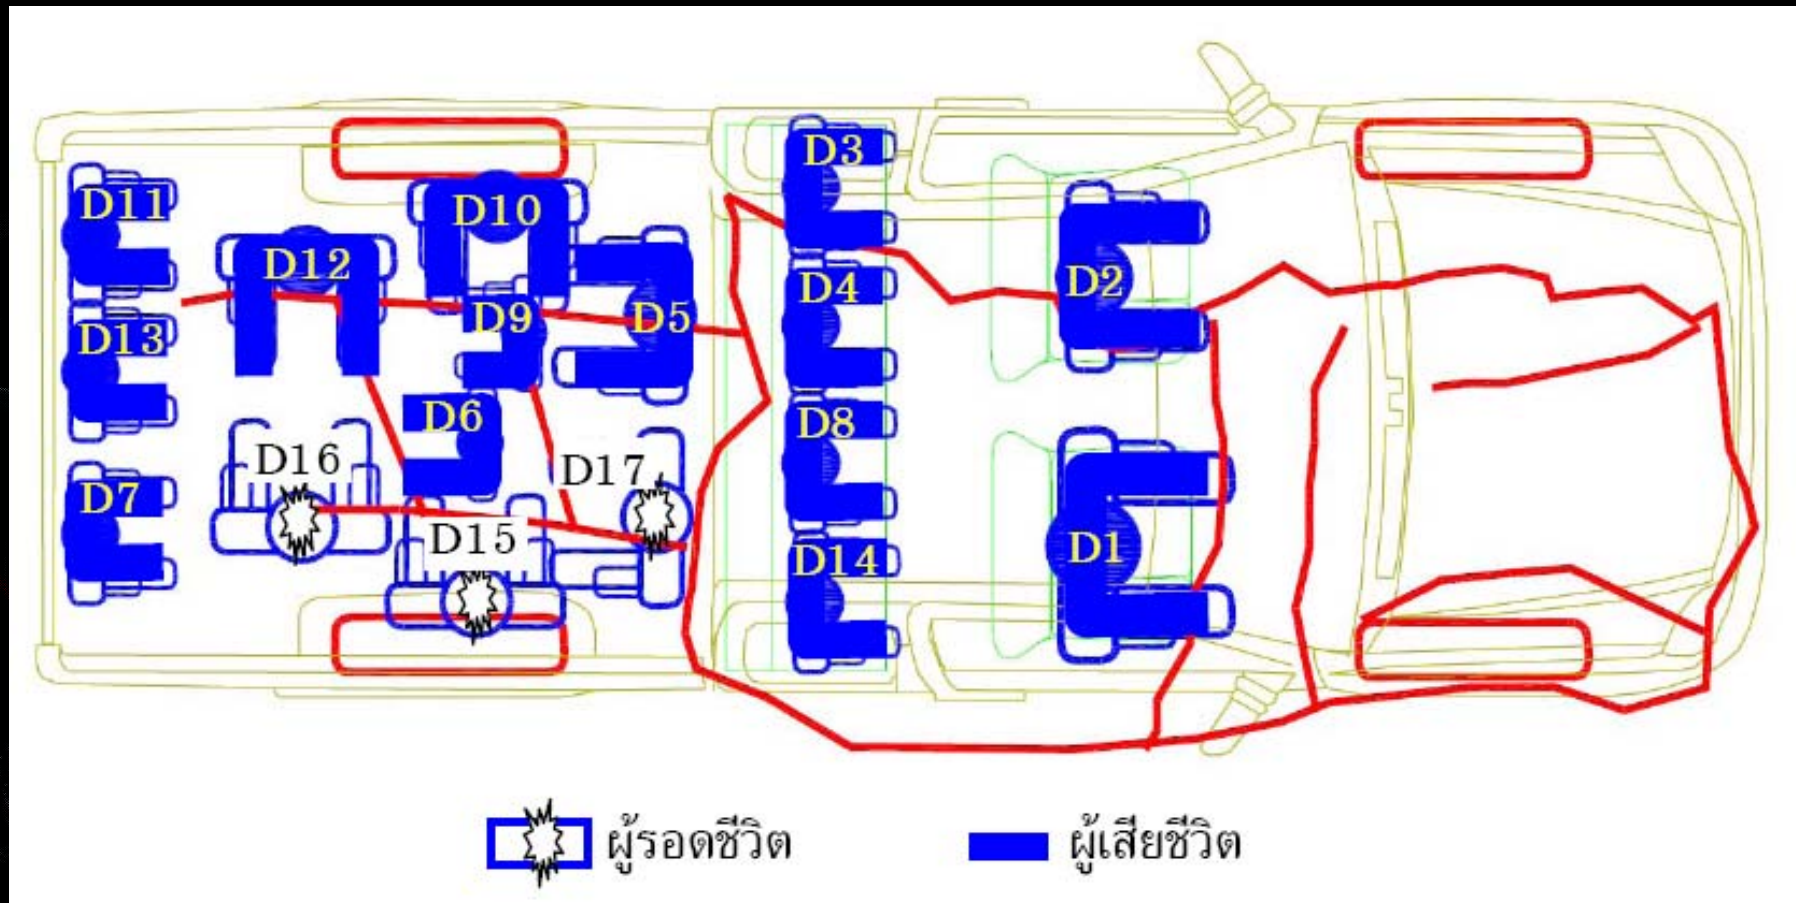
# ความเสียหายของผู้ร่วมเหตุการณ์

- ผู้เสียชีวิตทันที ณ ที่เกิดเหตุจำนวน 14 ราย
- ผู้บาดเจ็บสาหัสจำนวน 3 ราย

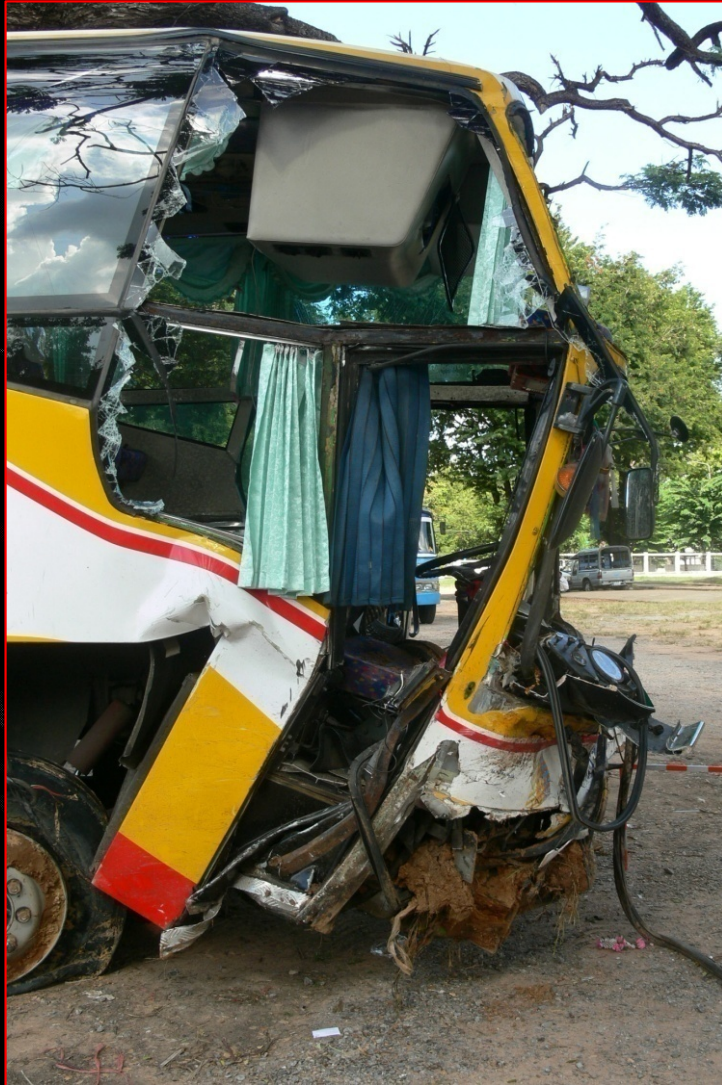
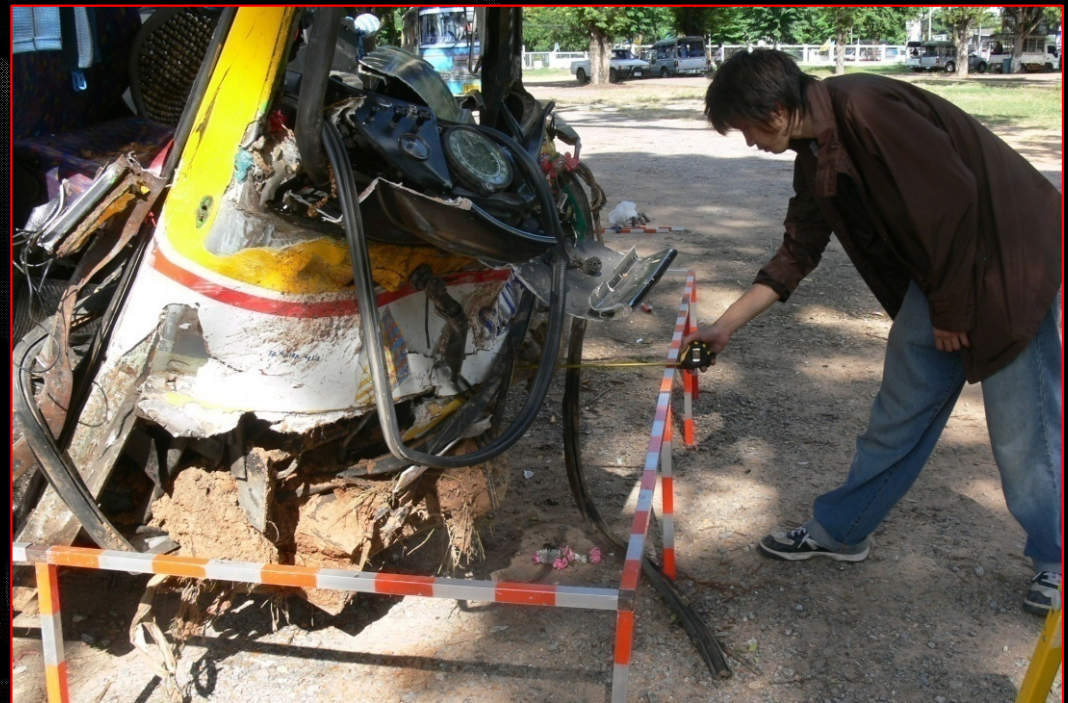
# ความเสียหายของรถโดยสารประจำทาง

- รถโดยสาร เสียหลักชนเข้ากับราวกันตก ตกลงไปในคูน้ำ (รถไม่ได้คว่ำ)
- กระเด็นห่างออกไปไกลประมาณ 50 เมตร
- ที่ส่วนด้านหน้ารถ รถได้ทับร่างของผู้โดยสารที่กระเด็นตกลงมาก่อนหน้านั้น ที่บริเวณส่วนขา
- รถเก๋งหนึ่งส่วนบุคคลได้กระเด็นย้อนหลังกลับมาตกอยู่ที่บริเวณไหล่ทาง
- ซึ่งอยู่ในสภาพด้านหน้าพังยับเยิน
- กระเด็นไปไกลประมาณ 41.3 เมตร
- ทราบว่าได้มีผู้โดยสารนั่งมาทั้งหมด 2 คน และเสียชีวิตทั้งคู่

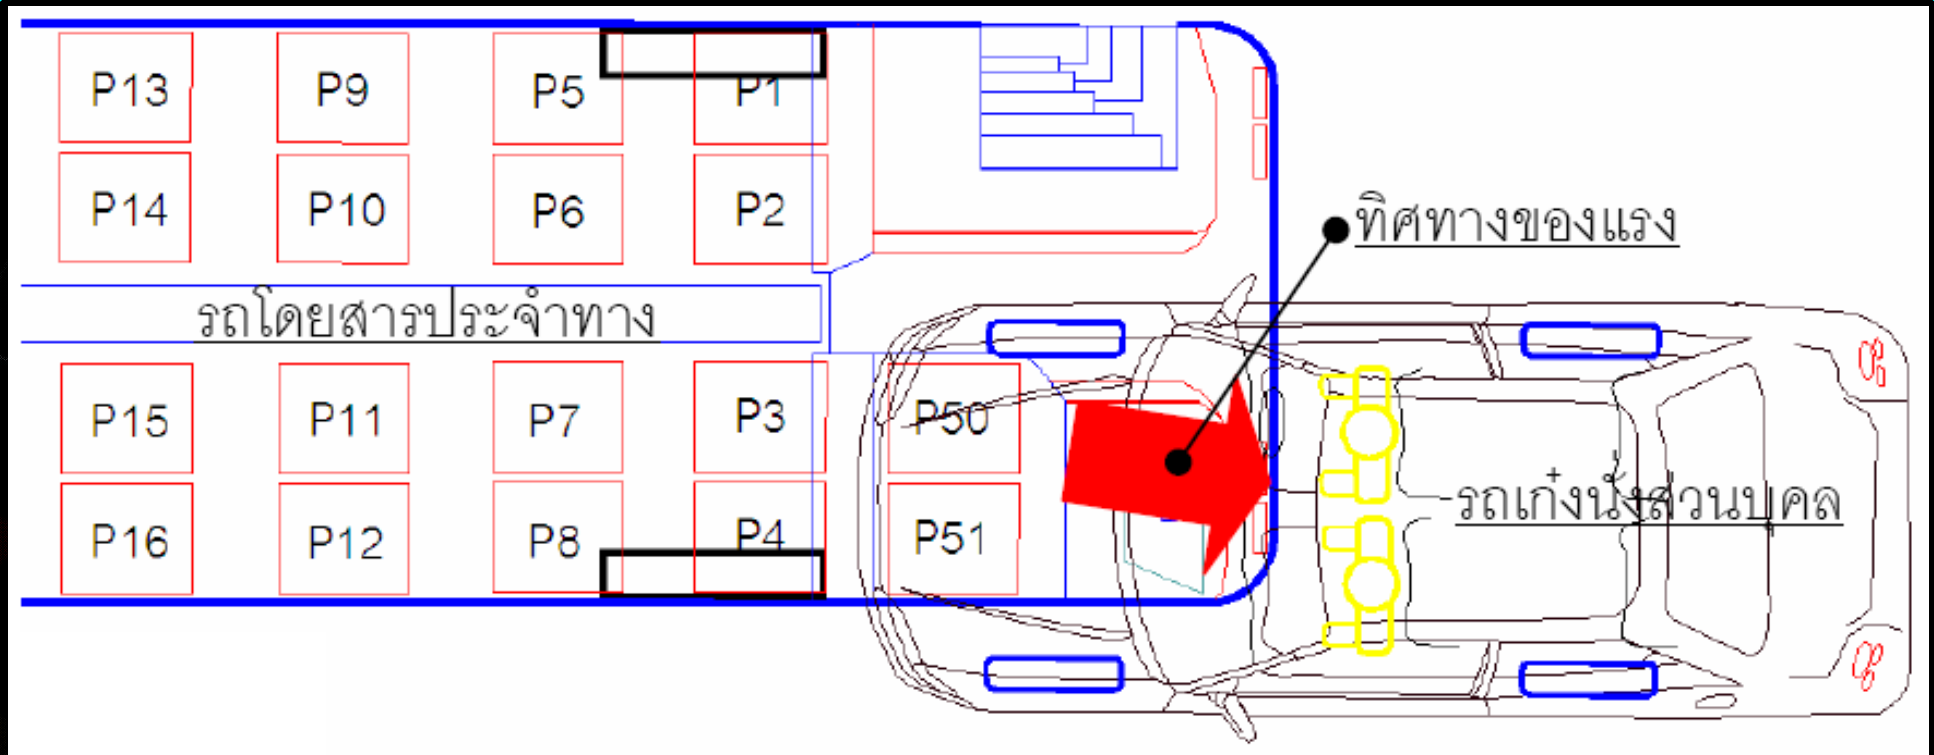
# ความเสียหายของผู้ร่วมเหตุการณ์

- ผู้เสียชีวิตทันที ณ ที่เกิดเหตุจำนวน 2 ราย
- ผู้บาดเจ็บสาหัสจำนวน 1 ราย
- ผู้ได้รับบาดเจ็บเล็กน้อย 29 ราย

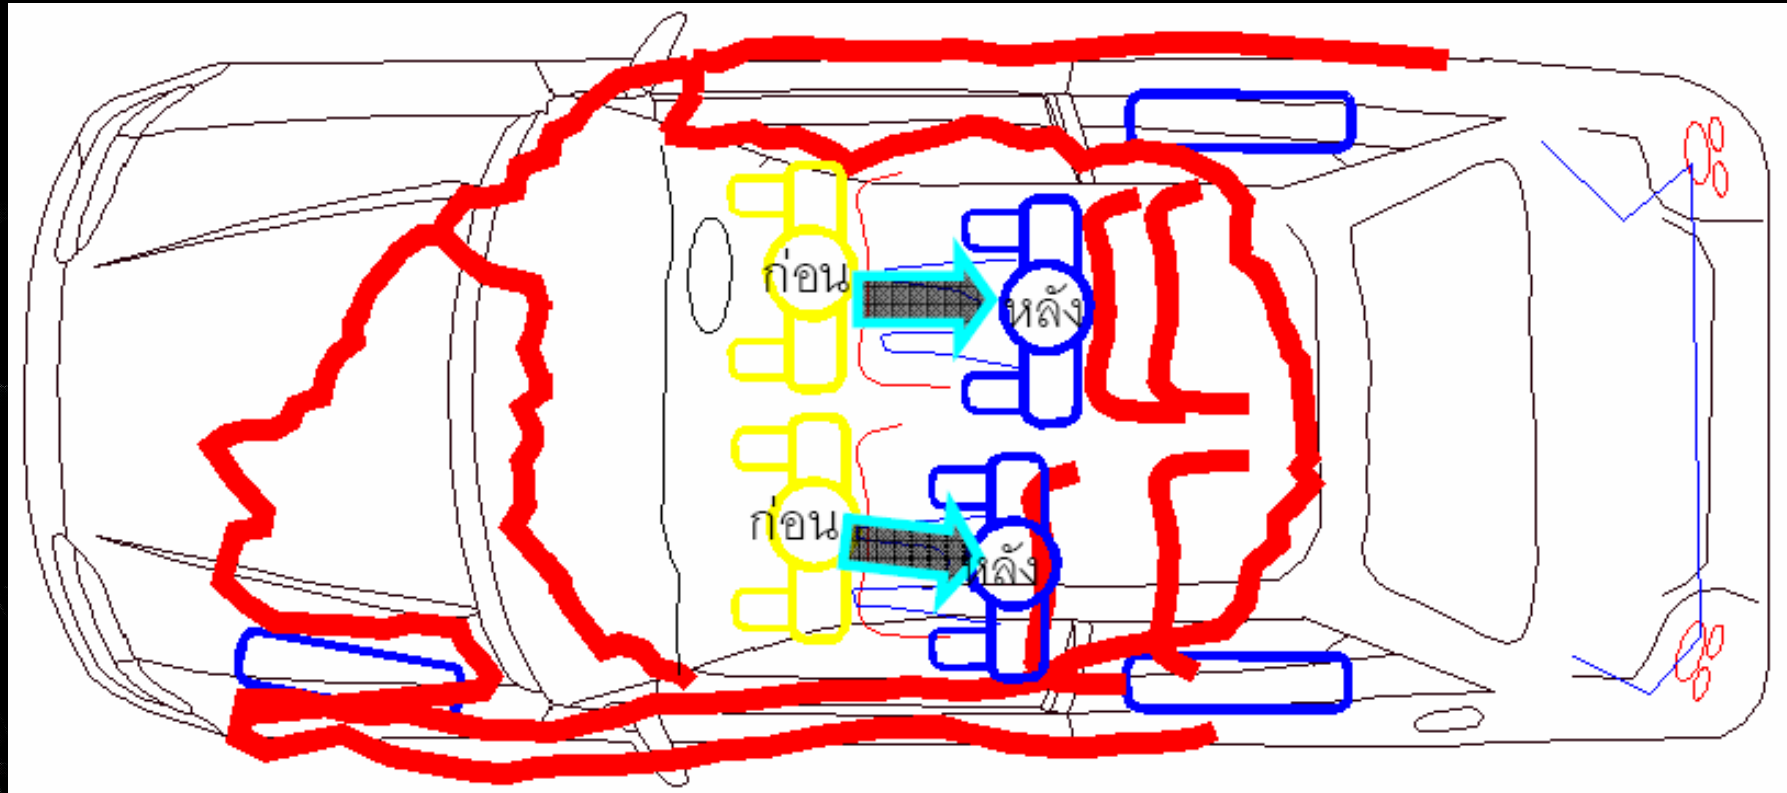
# ความเสียหายของผู้ร่วมเหตุการณ์

- การชนเข้าปะทะอย่างรุนแรง ทำให้ผู้โดยสารมาทั้ง 2 คน ถูกอัดไปอยู่ที่เบาะหลังทั้ง 2 คน (ติดไปพร้อมเบาะ)
