การศึกษาแนวทางการสืบสวนอุบัติเหตุการจราจรเชิงลึก: ตัวอย่างกรณีศึกษาในภาคตะวันออกเฉียงเหนือตอนบน

The Study of In-Depth Traffic-Accident Investigation Procedures:

The Example Case Studies in the Upper Northeastern Region

SCS-10-012

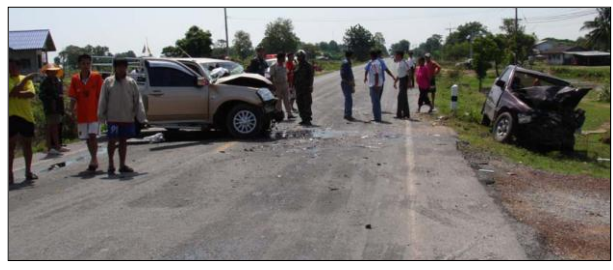
เมื่อวันที่ 16 เมษายน 2551 เวลาประมาณ 10.00 น. รถยี่ห้อ ISUZU รุ่น SLX สีน้ำตาล ได้แล่นมาจากหมู่บ้านท่านางแนว มุ่งหน้าไปยัง อ.พล จ.ขอนแก่น เพื่อกลับบ้านไปที่ อ.พล (มุ่งทิศตะวันออก) ในช่วงเวลาดังกล่าวตนเองได้คุยโทรศัพท์ไปด้วย จนมาถึงจุดเกิดเหตุซึ่งมีรถอีกคันที่วิ่งอยู่ด้านหน้า และต้องการจะแซงรถคันดังกล่าว ในขณะที่จังหวะแซงนั้นเอง รถได้ข้ามไปอยู่ในตำแหน่งของอีกช่องทางจราจร ปรากฏว่าในขณะที่เดียวกันได้มีรถยี่ห้อ ISUZU รุ่น D-MAX SLX สีบรอนซ์-ทอง ได้วิ่งสวนทางมา เมื่อผู้ขับขี่รถยี่ห้อสีน้ำตาลพบว่าการตัดสินใจในการแซงในครั้งนั้นผิดพลาดและขับไม่พ้น จึงเกิดการชนขึ้นในช่วงครึ่งหน้าฝั่งซ้ายของรถยนต์ทั้ง 2 คัน ดังแสดงในรูปที่ 6 และรูปที่ 7

รูปที่ 6 ตำแหน่งสุดท้ายของรถกระบะทั้ง 2 คัน จุดเกิดเหตุ

- ความประมาทของผู้ขับขี่รถกระบะสีน้ำตาล (Unit 1) ซึ่งใช้โทรศัพท์มือถือขณะขับขี่
- ผู้ขับขี่อยู่ในขณะอารมณ์เสียใจ
- แซงในที่คับขัน ที่ทางโค้งรัศมีกว้าง และแซงไม่พ้น

- การไม่คาดเข็มขัดนิรภัยของผู้เสียชีวิต
- การชนเข้าที่บริเวณด้านหน้า จนถึงประตูห้องผู้โดยสารฝั่งซ้าย
- โครงสร้างด้านข้างของรถ ที่ไม่ช่วยปกป้องผู้โดยสาร
- ศีรษะของผู้โดยสารที่นั่งด้านหลังในห้องโดยสาร ชนเข้ากับเบาะในลักษณะกดอัดและดึงหนังศีรษะเปิดขึ้น

- การบังคับใช้กฎหมายเรื่องเข็มขัดนิรภัย และโทรศัพท์มือถือขณะขับขี่ให้เด็ดขาด

- ควรมีระบบ Airbag ทั้งด้านหน้าและด้านข้างของยานพาหนะทุกคัน หากมีการแตกเสียหายควรจะเป็นลักษณะเมื่อดึงและไม่มีคม

- จัดการจราจร ณ ช่วงถนนดังกล่าวใหม่ โดยการตีเส้น Rumble strip เพื่อเตือน และชะลอความเร็วรถ
- ตีเส้นจราจรสีเหลือง เป็นเส้นที่บกลางถนนและติดปุ่มสะท้อนแสง เพื่อแบ่งทิศทางจราจรและห้ามแซง

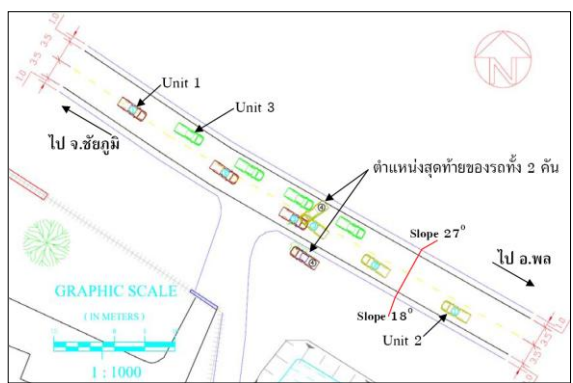
รูปที่ 7 ภาพจำลองลำดับเหตุการณ์การเกิดอุบัติเหตุ (กรณีที่ 1)

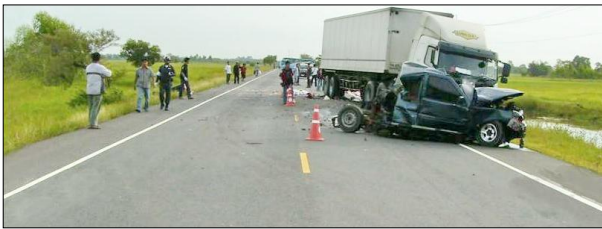
ยางระเบิดขึ้นที่ล้อหลังด้านซ้าย ทำให้รถเสียหลัก ประกอบกับความเร็วของรถที่ใช้ในขณะนั้นค่อนข้างสูงแล้วรถก็ได้เซไปด้านขวาของคนขับข้ามช่องจราจรไปไกลเลน ซึ่งมีรถบรรทุกกึ่งพ่วงคู่คอนเทนเนอร์ 18 ล้อ ได้วิ่งสวนทิศทางมาในเลนของตัวเองมุ่งหน้าลงทิศใต้มาพอดี จึงเกิดการชนประสานงานกันขึ้นที่ด้านหน้าของรถบรรทุกกึ่งพ่วง กับด้านหน้าเยื้องฝั่งด้านซ้ายของรถกระบะ ความรุนแรงจากการปะทะส่งผลทำให้ตัวกระบะท้ายหลุดออกจากตัวรถ ตกไปที่ข้างถนนห่างจากจุดชนปะทะประมาณ 8 เมตร และรถกระบะที่ไม่มีกระบะท้ายได้กระเด็นย้อนกลับไปทิศทางตามแนวรถบรรทุกกึ่งพ่วง เป็นระยะ 25 เมตร จากการปะทะที่รุนแรง ทำให้ผู้โดยสารที่นั่งด้านหน้าในห้องผู้โดยสารทั้ง 6 คน เสียชีวิตคาที่ และทำให้ผู้โดยสารที่นั่งโดยสารมาที่กระบะท้าย ซึ่งไม่มีอุปกรณ์ยึดจับ กระเด็นเข้าปะทะกับส่วนต่างๆของรถบรรทุกกึ่งพ่วง เสียชีวิตกระจัดกระจายในที่เกิดเหตุทั้งหมด 8 คน และรอดชีวิต 3 คน(บาดเจ็บสาหัส) ส่วนคนขับรถบรรทุกกึ่งพ่วงคู่คอนเทนเนอร์ 18 ล้อ ไม่ได้รับบาดเจ็บอะไรเลย ดังแสดงในรูปที่ 8 และรูปที่ 9

รูปที่ 8 ตำแหน่งสุดท้ายของขบวนรถทั้ง 2 คัน ณ. จุดเกิดเหตุ

- รถกระบะขับด้วยความเร็วสูง ควบคุมรถจึงกระทำได้อย่างยาก

- เกิดจากสภาพของยางล้อที่เก่า และหม้อคอยูการใช้งาน (ใช้งานมากกว่า 5 ปี)
- บรรทุกผู้โดยสาร รวม 17 คน
- ยางล้อหลังด้านซ้ายระเบิด

- การเสียชีวิตเกิดจากการปะทะเข้ากับวัตถุแข็งและ โครงสร้างของตัวรถบีบอัดร่างกาย

- บังคับใช้กฎหมาย ไม่ให้มีการบรรทุกผู้โดยสารมากเกินไปที่กระบะท้าย
- ควรมีกฎหมายควบคุมระยะเวลาการทำงานของคนขับรถ
- ควรมีการอบรมในการบังคับยานพาหนะในกรณีฉุกเฉินต่างๆ ก่อนทำใบขับขี่

- ควรตั้งด่านถาวรและด่านลอย เพื่อตรวจสอบสภาพรถ เช็คความพร้อมเสนอแนะให้ตรวจสอบขยวดยานก่อนทุกครั้ง ก่อนออกเดินทาง

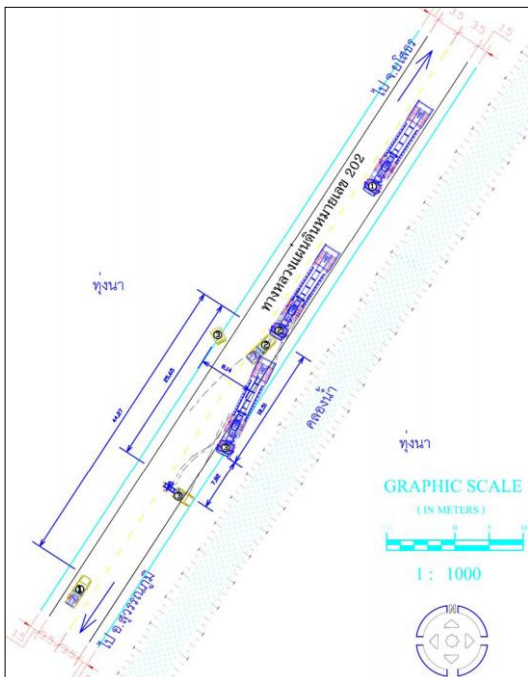
รูปที่ 9 ภาพจำลองลำดับเหตุการณ์การเกิดอุบัติเหตุ (กรณีที่ 2)

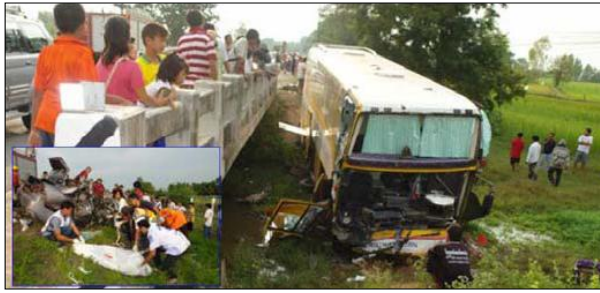
จนพังยับเยินและได้พุ่งตกลงไปในคูน้ำ (รถไม่ได้คว่ำ) ซึ่งห่างออกไปไกลจุดชนประมาณ 50 เมตรส่วนรถเก๋งนั่งส่วนบุคคล ได้กระเด็นย้อนหลังกลับมาตกอยู่ที่บริเวณไหล่ทาง (ตกข้ามกับรถโดยสารประจำทาง) ไกลประมาณ 41.3 เมตร ซึ่งอยู่ในสภาพพังยับเยิน ผู้โดยสารเสียชีวิตทั้ง 2 คนดังแสดงในรูปที่ 10 และรูปที่ 11

รูปที่ 10 ตำแหน่งสุดท้ายของยวดยานทั้ง 2 คัน ณ จุดเกิดเหตุ

- ผู้ขับขี่ แซงในที่คับขันใกล้สะพานด้วยความเร็วสูง และแซงไม่พ้น

- เป็นถนนทางโค้งขามาเชื่อมต่อถึงคอสะพาน
- ถนนกว้างช่องละ 3.3 เมตร 2 เลน และจำกัดพื้นที่

- โครงสร้างของรถที่ขนาดต่างกันทำให้รถที่มีขนาดเล็กกว่าได้รับผลกระทบอย่างรุนแรง
- เบาะที่นั่งผู้โดยสารหลุดออกและไม่มีเข็มขัดนิรภัย
- รวกันตกไม่สามารถป้องกันการเปลี่ยนทิศทางของรถโดยสารประจำทางที่วิ่งออกนอกเส้นทางได้

- บังคับใช้กฎหมาย ไม่ให้มีการบรรทุกผู้โดยสารมากเกินไป กระบะท้าย
- บังคับใช้กฎหมายห้ามแซงบริเวณจุดเสี่ยงอันตราย (โดยติดตั้งกล้องวงจรปิด)
- ควรมีการณรงค์ประชาสัมพันธ์ เพื่อให้เกิดความตระหนัก ซึ่งจะนำไปสู่การขับขี่ที่ไม่ประมาท

- เสนอแนะให้ควรมีการตรวจสอบมาตรฐานของรถโดยสารประจำทางเป็นประจำทุกปี เช่น ความแข็งแรงและคงทนของที่นั่งผู้โดยสาร เข็มขัดนิรภัย และอุปกรณ์ฉุกเฉิน (ก้อนเคาะกระจก และถังดับเพลิง) เป็นต้น

- ควรมีการตรวจสอบความปลอดภัยทางถนน ณ จุดเกิดเหตุดังกล่าว
- ติดเส้น Rumble strip เพื่อชะลอความเร็วของรถ
- ติดตั้งไฟกระพริบเตือนทั้ง 2 ด้าน
- ติดเส้นจราจรสีเหลือง เป็นเส้นที่บกลางถนนและติดปุ่มสะท้อนแสง เพื่อแบ่งทิศทางจราจรและห้ามแซง

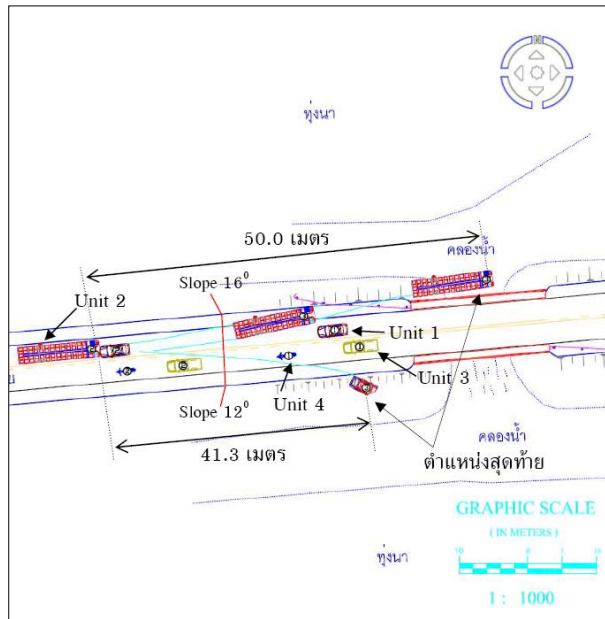
รูปที่ 11 ภาพจำลองลำดับเหตุการณ์การเกิดอุบัติเหตุ (กรณีที่ 3)
