**การตรวจสอบความปลอดภัยของจุดตัดทางรถไฟที่ควบคุมด้วยป้ายจราจร
: เส้นทางที่ศึกษา สถานีป่าเส้าถึงสถานีสารภี**

Safety assessment for railroad crossing with traffic sign

: A case study Pasao train station to Saraphi train station

บทความหมายเลข: SCS12-017

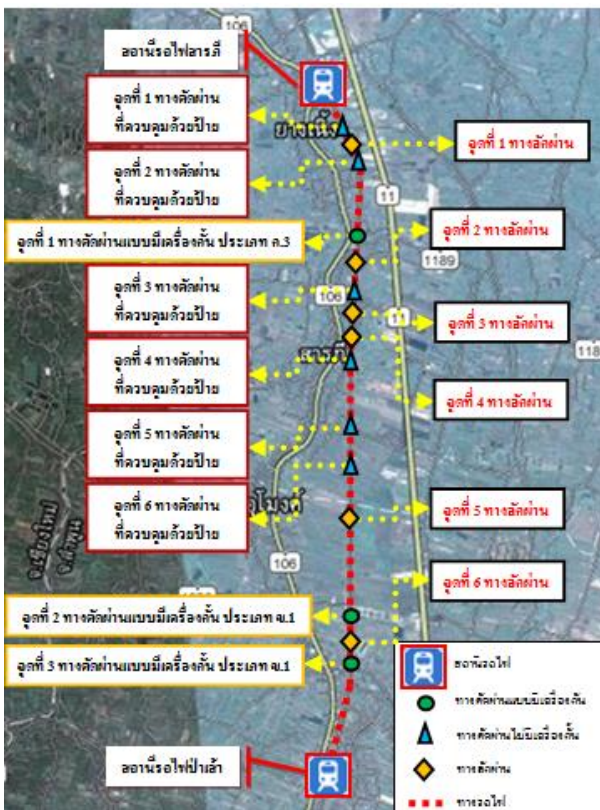
โดยทำการสำรวจเบื้องต้นบริเวณทางตัดผ่านรถไฟเสมอระดับที่ควบคุมด้วยป้ายจราจร โดยการศึกษานี้จะทำการศึกษาริเวณถนนเลียบทางรถไฟสายเชียงใหม่-ลำพูน ช่วงระหว่างสถานีรถไฟสารภี (เชียงใหม่) ถึงสถานีรถไฟป่าเส้า(ลำพูน) ประกอบด้วยทางตัดผ่านที่ควบคุมด้วยป้ายจราจร 6 จุด ทางตัดผ่านที่ควบคุมด้วยเครื่องกั้นอัตโนมัติ 3 จุด ทางลัดผ่าน 6 จุด ดังแสดงในรูปที่ 1 โดยมีภารกิจกำหนดข้อพิจารณา คือ เป็นจุดที่เฝ้าระวังการเกิดอุบัติเหตุอยู่บ่อยครั้งหรือเสี่ยงต่อการเกิดอุบัติเหตุ และเป็นบริเวณที่อยู่ใกล้กับแหล่งชุมชน

รูปที่ 1 เส้นทางที่ศึกษาสถานีป่าเส้า ถึง สถานีสารภี

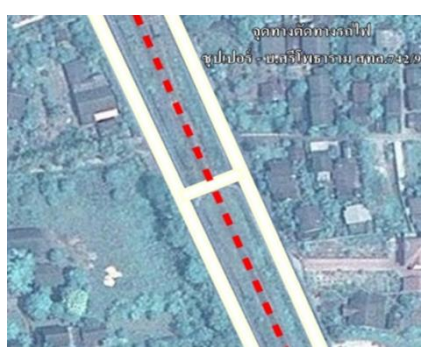
- 4.1 ระยะระหว่างทางตัดผ่านทางรถไฟมีระยะต่ำกว่า 4,000 เมตร ดังรูปที่ 2 เนื่องจากในบริเวณดังกล่าวเป็นบริเวณที่อยู่ใกล้กับแหล่งชุมชนจึงมีจุดตัดหลายแห่งเกิดขึ้นเพื่อความสะดวกต่อการสัญจร ดังรูป 2
- 4.2 มุมของจุดตัดระหว่างทางรถไฟกับถนนทั้ง 6 จุด ทำมุมกัน 90 องศา หรือใกล้เคียง 90 องศา ดังรูป 3
- 4.3 จากระยะมองเห็นปลอดภัยของจุดตัดทางรถไฟที่ควบคุมด้วยป้ายจราจรทั้ง 6 จุดมีระยะมองเห็นปลอดภัยเพียงพอทุกจุด ยกเว้น จุดที่ 2
- 4.4 จากทางตัดผ่านทางรถไฟที่ควบคุมด้วยป้ายจราจรทั้ง 6 จุด มีลักษณะเป็นทางลาดลงจากริมขอบทางรถไฟ โดยไม่มีการทำทางตัดผ่านให้เป็นระดับเดียวกับทางรถไฟ ดังรูป 4

รูปที่ 3 ระยะระหว่างทางตัดผ่านทางรถไฟ จุดที่ 1

- 2) มุมของจุดตัดระหว่างทางรถไฟกับถนนทำมุมกัน 90 องศา หรือใกล้เคียง 90 องศา จากจุดสำรวจทั้ง 6 จุดพบว่า จุดตัดทำมุมได้ตามมาตรฐานการรถไฟแห่งประเทศไทย
- 3) ระยะมองเห็นปลอดภัยของจุดตัดทางรถไฟที่ควบคุมด้วยป้ายจราจรทั้ง 6 จุดมีระยะมองเห็นปลอดภัยเพียงพอทุกจุด ยกเว้น จุดที่ 2 ที่มีระยะมองเห็นปลอดภัยไม่เพียงพอ จึงควรทำการแก้ไขโดยกำจัดสิ่งกีดขวางทัศนวิสัยในการมองเห็นรถไฟภายในบริเวณพื้นที่สามเหลี่ยมปลอดภัย

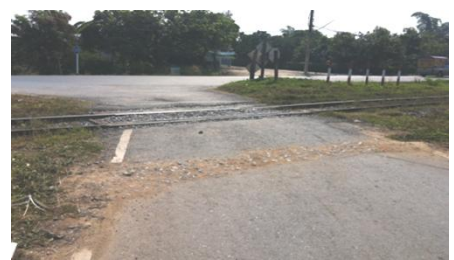
รูปที่ 4 ลักษณะความลาดชันของทางตัดผ่านทางรถไฟ จุดที่ 4

- 4) จากทางตัดผ่านทางรถไฟที่ควบคุมด้วยป้ายจราจรทั้ง 6 จุด มีลักษณะเป็นทางลาดลงจากริมขอบทางรถไฟ โดยไม่มีการทำทางตัดผ่านให้เป็นระดับเดียวกับทางรถไฟ จึงควรปรับปรุงทางตัดผ่านทางรถไฟให้มีระดับเดียวกันกับทางรถไฟ โดยมีระยะอย่างน้อย 0.6 เมตร จาคริมทางรถไฟและภายในระยะ 9 เมตร จากจุดกึ่งกลางรางรถไฟ หากมีความจำเป็นต้องมีระดับลาดชันขึ้นหรือลงความลาดชันดังกล่าวต้องมีความสูงจากระดับเดิมไม่มากกว่า 75 มิลลิเมตร

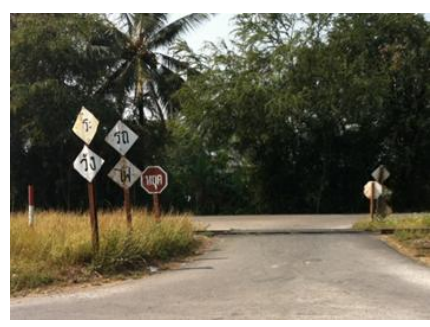
4.7 จากสภาพป้ายจราจรของทางตัดผ่านทางรถไฟที่ควบคุมด้วยป้ายจราจรทั้ง 6 จุด อยู่ในสภาพที่ชำรุด เสื่อมโทรม ดังรูป 6

รูปที่ 6 สภาพป้ายจราจรเสื่อมโทรม

7) จากสภาพป้ายจราจรของทางตัดผ่านทางรถไฟที่ควบคุมด้วยป้ายจราจรทั้ง 6 จุด อยู่ในสภาพที่ชำรุด เสื่อมโทรม จึงควรมีการติดตั้งป้ายจราจรที่มีสภาพเหมาะสมแก่การใช้งาน ดังรูป 10

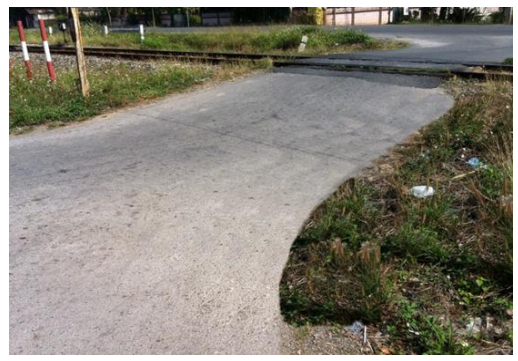
4.8 จากสภาพเครื่องหมายจราจรบนพื้นทางของทางตัดผ่านทางรถไฟที่ควบคุมด้วยป้ายจราจรทั้ง 6 จุด บางจุดไม่มีเครื่องหมายจราจรบนพื้นทาง และบางจุดมีการชำรุดหลุดร่อนของเครื่องหมายจราจรบนพื้นทาง ดังรูป 7

รูปที่ 7 สภาพเครื่องหมายจราจรบนพื้นทางชำรุดหลุมร่อน

8) จากสภาพเครื่องหมายจราจรบนพื้นทางของทางตัดผ่านทางรถไฟที่ควบคุมด้วยป้ายจราจรทั้ง 6 จุด บางจุดไม่มีเครื่องหมายจราจรบนพื้นทาง และบางจุดมีการชำรุดหลุดร่อนของเครื่องหมายจราจรบนพื้นทาง จึงควรทำการปรับปรุงตีเส้นเครื่องหมายจราจรให้ชัดเจนทุกจุด ดังรูป 11 และ 12

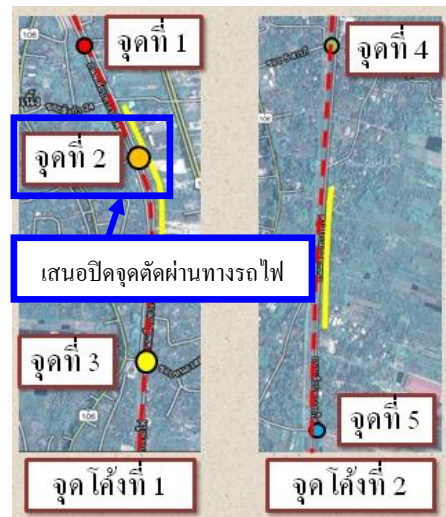
รูปที่ 8 เสนอบิดจุดตัดทางรถไฟจุดที่ 2 เนื่องจากใกล้ทางโค้ง

5) จากลักษณะทางโค้งของทางรถไฟมี 2 ช่วง และพบว่าทางตัดผ่านทางรถไฟที่ควบคุมด้วยป้ายจราจร จุดที่ 2 อยู่ในบริเวณทางโค้งของทางรถไฟทำให้มีปัญหาในเรื่องการมองเห็นรถไฟ จึงควรปิดทางตัดผ่านทางรถไฟที่ควบคุมด้วยป้ายจราจร จุดที่ 2 และเปลี่ยนไปใช้ทางตัดผ่านทางรถไฟที่ควบคุมด้วยป้ายจราจร จุดที่ 1 ซึ่งมีระยะห่างจากทางตัดผ่านทางรถไฟที่ควบคุมด้วยป้ายจราจร จุดที่ 2 700 เมตร แทน ดังรูป 8

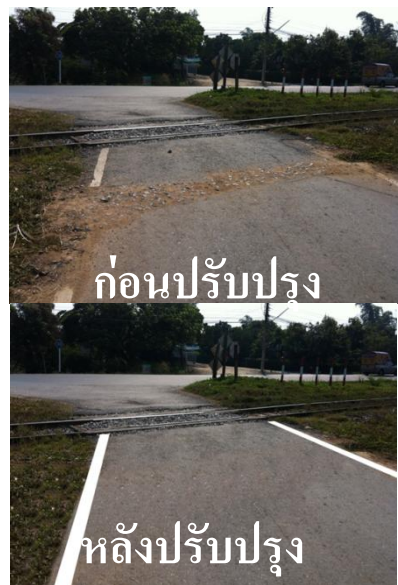
รูปที่ 9 ปรับปรุงผิวจราจรใหม่

6) จากสภาพพื้นผิวจราจรของทางตัดผ่านทางรถไฟที่ควบคุมด้วยป้ายจราจรในจุดที่ 4, 5 และ 6 มีสภาพชำรุดไม่เหมาะสมแก่การใช้งาน จึงควรมีการปรับปรุงผิวทางตัดผ่านให้เหมาะสมแก่การใช้งานดังรูป 9

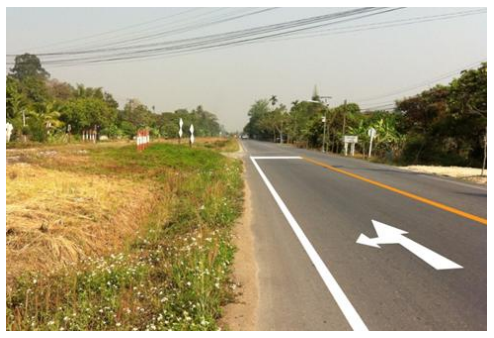
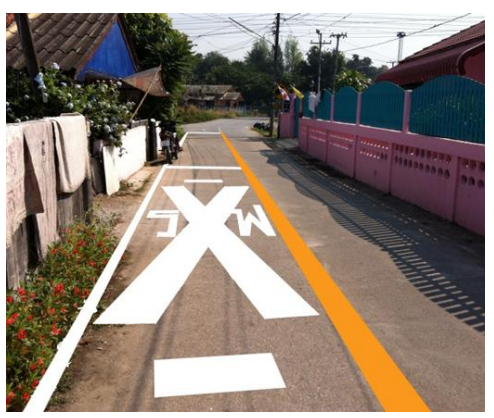
รูปที่ 11 สภาพเครื่องหมายจราจรบนพื้นทางที่ปรับปรุง (1)

รูปที่ 12 สภาพเครื่องหมายจราจรบนพื้นทางที่ปรับปรุง (2)

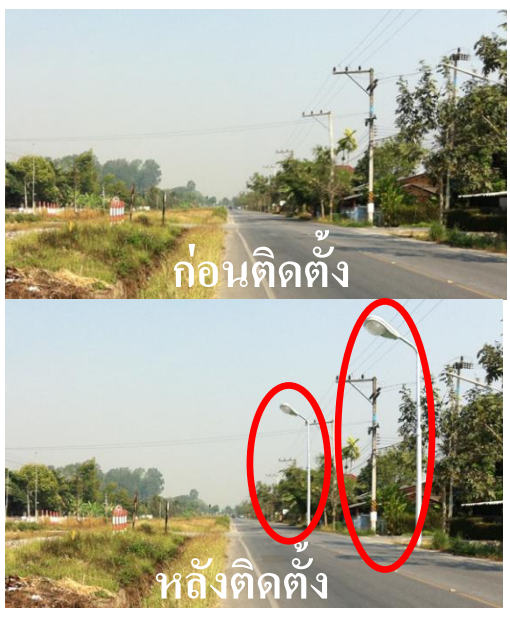
4.9 จากการสำรวจทางตัดผ่านทางรถไฟที่ควบคุมด้วยป้ายจราจรทั้ง 6 จุด พบว่าบางจุดไม่มีการติดตั้งไฟฟ้าส่องสว่าง และบางจุดมีการติดตั้งไฟฟ้าส่องสว่างไม่เพียงพอ

รูปที่ 13 ติดตั้งไฟฟ้าส่องสว่างให้เหมาะสม

9) จากการสำรวจทางตัดผ่านทางรถไฟที่ควบคุมด้วยป้ายจราจรทั้ง 6 จุด พบว่าบางจุดไม่มีการติดตั้งไฟฟ้าส่องสว่าง และบางจุดมีการติดตั้งไฟฟ้าส่องสว่างไม่เพียงพอ จึงควรมีการติดตั้งไฟฟ้าส่องสว่างให้เหมาะสมต่อการมองเห็นในเวลากลางคืน
