# การศึกษาแนวทางการสืบสวนอุบัติเหตุการจราจรเชิงลึก: ตัวอย่างกรณีศึกษาในภาคตะวันออกเฉียงเหนือตอนบน

THE STUDY OF IN-DEPTH TRAFFIC-ACCIDENT INVESTIGATION PROCEDURES:  
THE EXAMPLE CASE STUDIES IN THE UPPER NORTHEASTERN REGION

นายอรรถกร สาละ (SCS10-012)  
วิศวกรรมโยธา (ขนส่ง)

ศูนย์วิจัยและพัฒนาโครงสร้างมูลฐานอย่างยั่งยืน  
มหาวิทยาลัยขอนแก่น

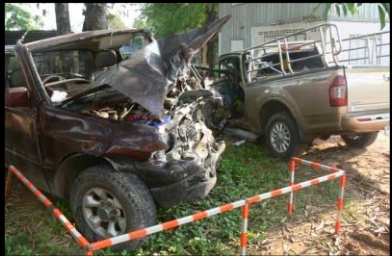
| กรณีที่ | วันที่/เวลา/สถานที่ | รายละเอียดเหตุการณ์ | ความรุนแรง/ความสูญเสีย | ภาพถ่าย |
|---|---|---|---|---|
| 1 | วันพุธที่ 16 เม.ย. 51<br>เวลา 10:00 น. บนถนนชัยภูมิ -<br>เมืองพล บริเวณหน้า อบต.ละหาน<br>นา อ.แวงน้อย จ. ขอนแก่น | รถกระบะ ยี่ห้อ ISUZU<br>รุ่น SLX ชนกับ รถ<br>กระบะยี่ห้อ ISUZU รุ่น<br>SLX 2.5 | 1. เสียชีวิต 1 ราย<br>2. บาดเจ็บสาหัส 4 ราย<br>3. บาดเจ็บเล็กน้อย 1 ราย<br>4. รอยนต์ทั้ง 2 คัน พังยับเยิน | |

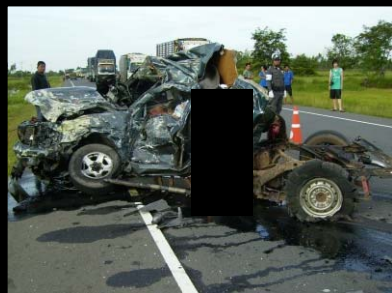
| กรณีที่ | วันที่/เวลา/สถานที่ | รายละเอียดเหตุการณ์ | ความรุนแรง/ความสูญเสีย | ภาพถ่าย |
|---|---|---|---|---|
| 2 | วันเสาร์ที่ 30 ส.ค. 51<br>เวลา 06:30 น.<br>บนถนนสายสุวรรณภูมิ-ยโสธร<br>บริเวณหลักกิโลเมตรที่ 26-27 อ.<br>พนมไพร จ.ร้อยเอ็ด | รถกระบะ ISUZU รุ่น<br>SLX ยางล้อระเบิด<br>เสียหลักพุ่งชนประสา<br>งกับรถบรรทุกกึ่งพ่วง<br>18 ล้อ | 1. เสียชีวิตคาที่ 14 ราย<br>2. บาดเจ็บสาหัส 3 ราย<br>3. รถกระบะพังยับเยิน<br>4. รถบรรทุกกึ่งพ่วงตู้คอนเทน<br>เนอร์ 18 ล้อ หัวลากตัว<br>พ่วงพังเสียหาย | |

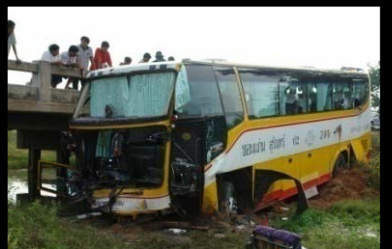
| กรณีที่ | วันที่/เวลา/สถานที่ | รายละเอียดเหตุการณ์ | ความรุนแรง/ความสูญเสีย | ภาพถ่าย |
|---|---|---|---|---|
| 3 | วันอาทิตย์ที่ 19 ต.ค. 51 เวลา<br>15:10 น.<br>บนถนนทางหลวงแผ่นดินหมายเลข<br>208 (โกสุมพิสัย-มหาสารคาม) ที่<br>บริเวณคอสะพานใกล้หมู่บ้านโนน<br>ตาล หมู่ที่ 19 ต.ท่าสองคอน อ.<br>เมือง จ.มหาสารคาม | รถเก๋งส่วนบุคคล ยี่ห้อ<br>Civic แชนไมล์พันใกล้<br>คอสะพาน พุ่งชนกับ<br>รถโดยสารประจำทาง<br>(ขอนแก่น - สุรินทร์) | 1. มีผู้เสียชีวิตคาที่ 2 ราย<br>2. บาดเจ็บ 28 ราย<br>3. รถเก๋งพังยับเยิน<br>4. รถโดยสารประจำทาง<br>เสียหายในส่วนด้านหน้า<br>ของตัวรถ | <br> |

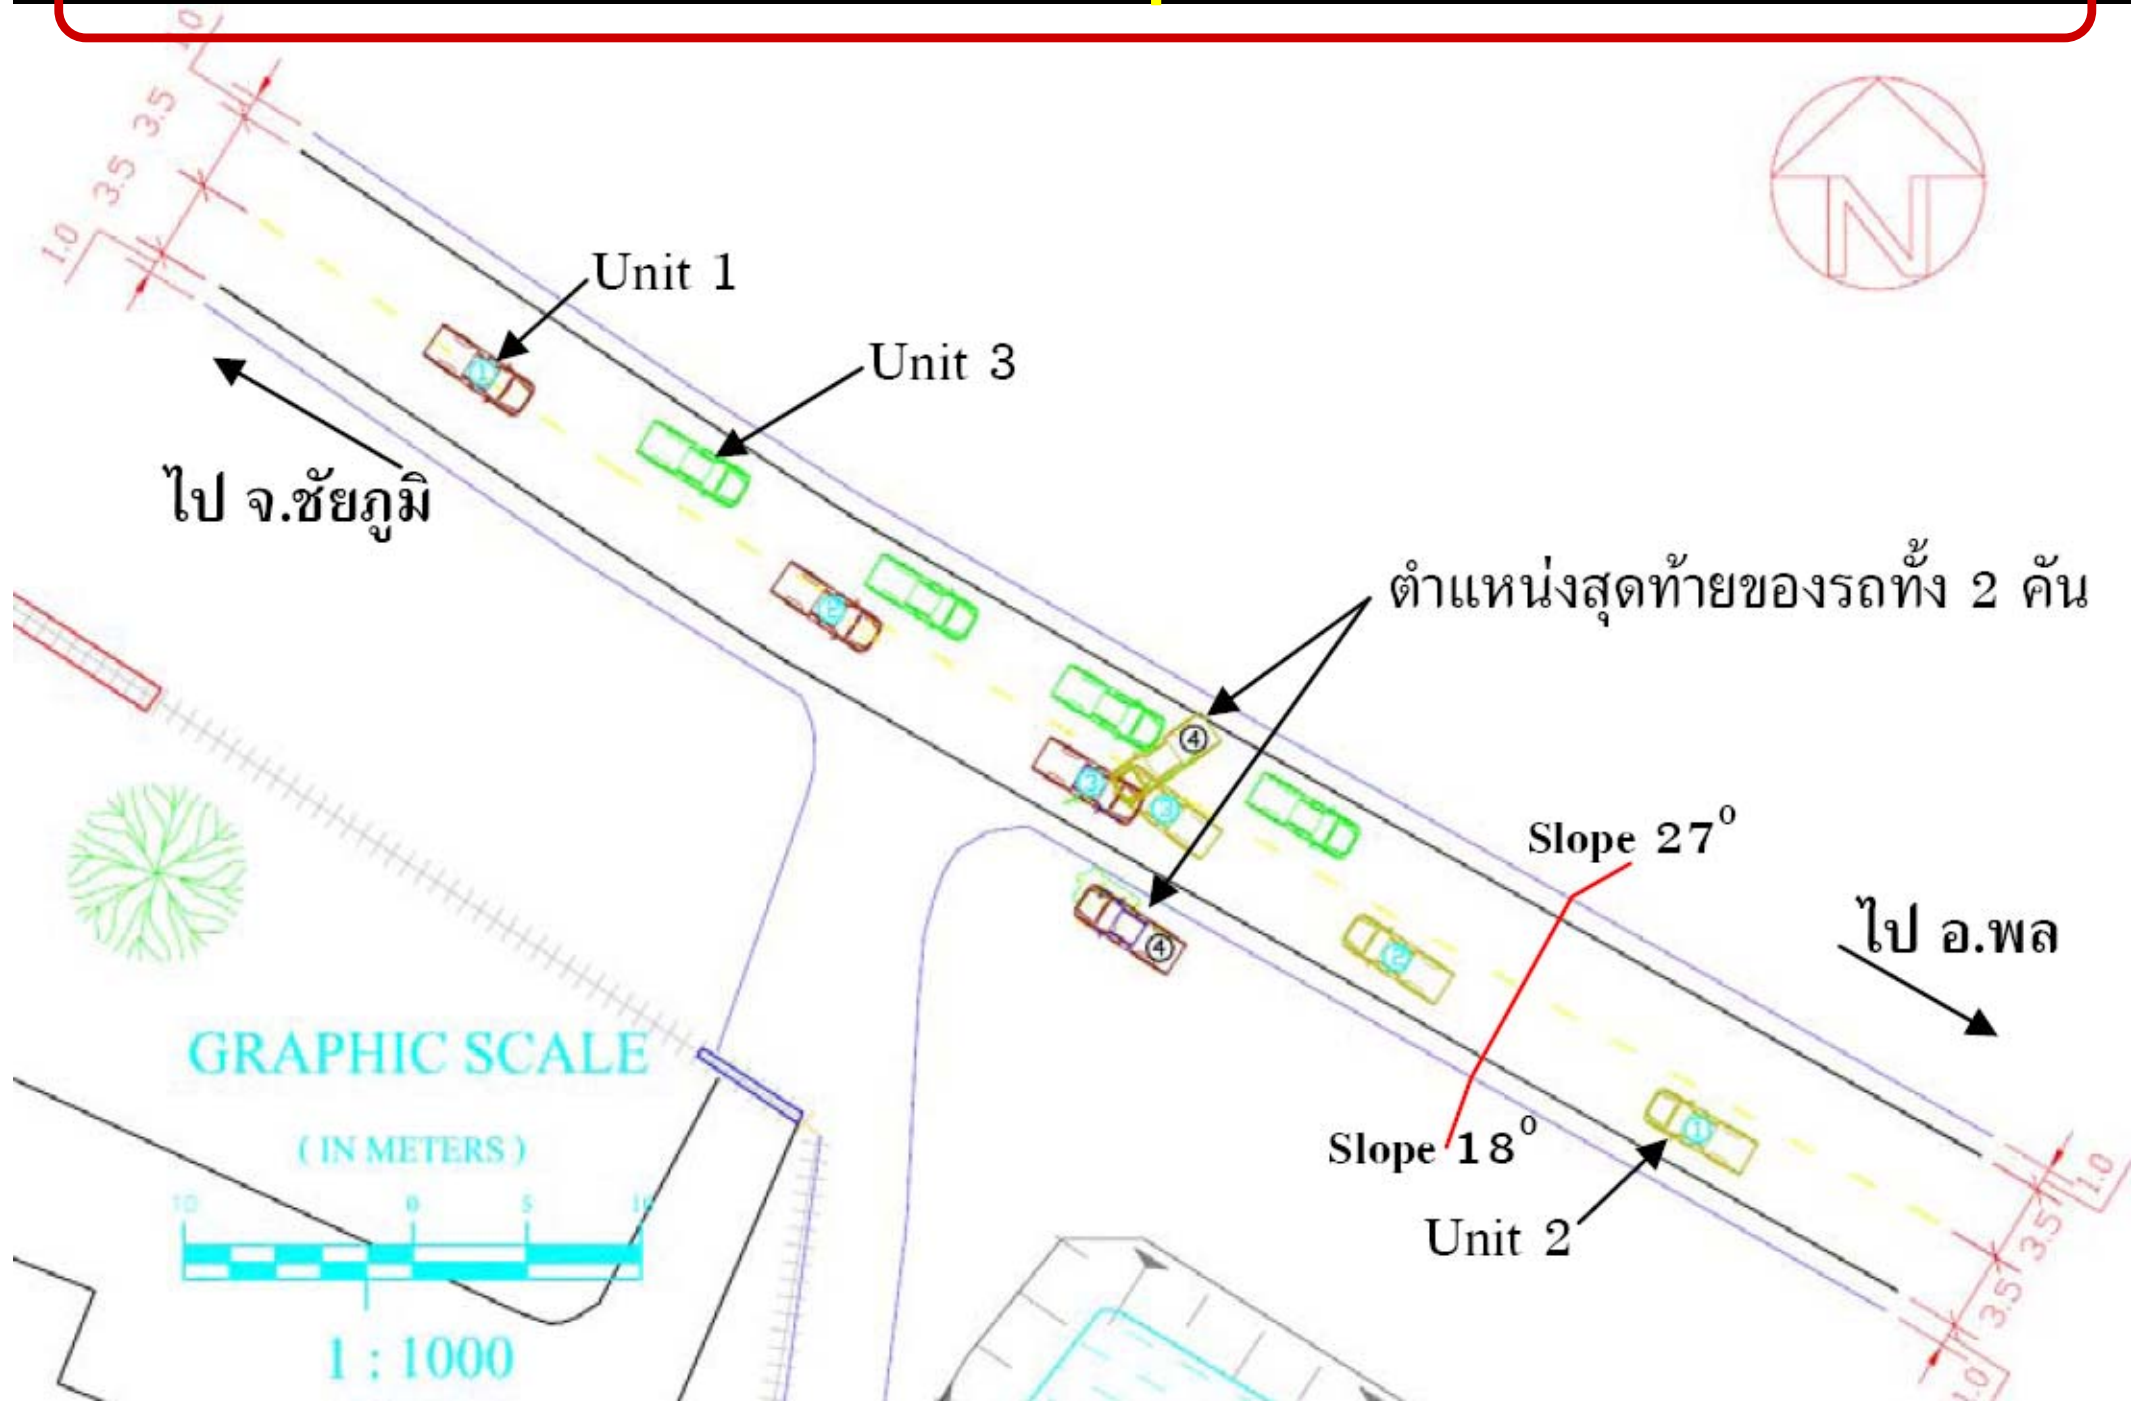
# ลำดับเหตุการณ์

- เมื่อวันที่ 16 เมษายน 2551 เวลาประมาณ 10.00 น. (Unit 1) ได้แล่นมาจากหมู่บ้านท่าทางแนว มุ่งหน้าไปยัง อ.พล จ.ขอนแก่น
- เพื่อกลับบ้านไปที่ อ.พล (มุ่งทิศตะวันออก) ในขณะที่ขับรถได้พูดคุยกับแฟนหนุ่มทางโทรศัพท์มือถือ (ข้ออ้างจากผู้ขับขี่: ใช้หูฟัง)
- ตัดสินใจแข่งรถ (Unit 3) รถได้เข้าไปอยู่ในช่องจราจร
- ขณะนั้นก็ได้มีรถ (Unit 2) วิ่งสวนทางมาพอดี เมื่อพบว่าการตัดสินใจในการแข่งในครั้งนี้ไม่พ้น จึงบังคับพวงมาลัยออกทางด้านขวาของตัวเองเพื่อหลีกเลี่ยงไม่ให้เกิดการชน แต่ก็เกิดการชนขึ้นที่ช่วงครึ่งหน้าด้านซ้ายของรถยนต์ทั้ง 2 คัน

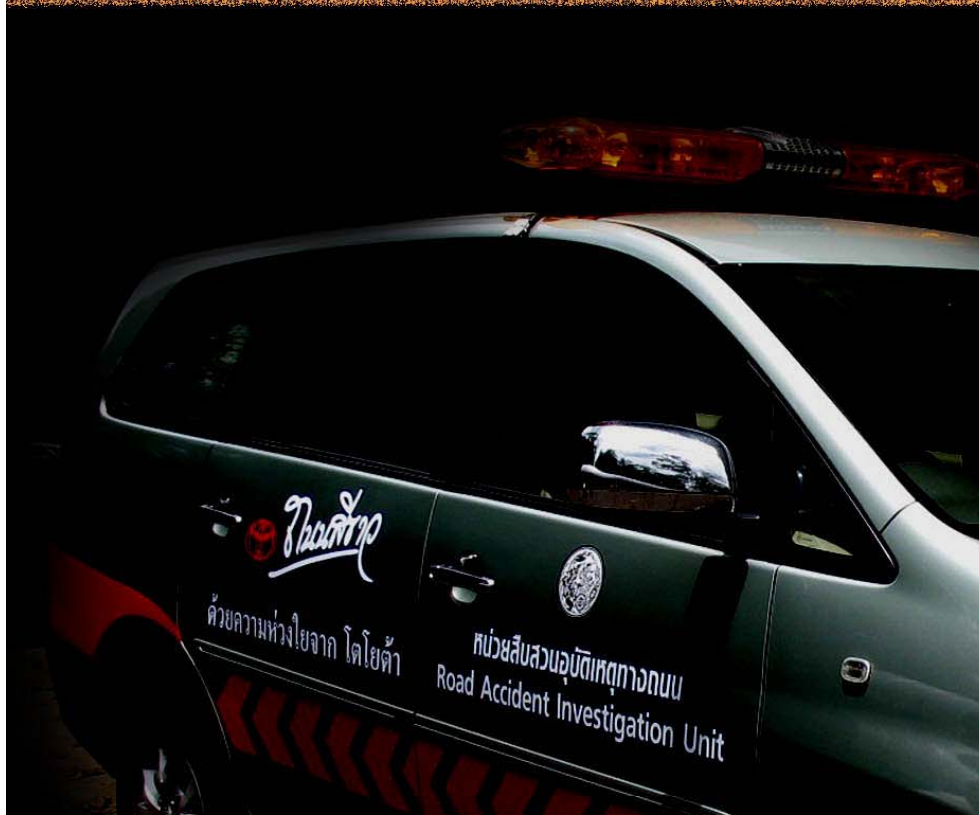
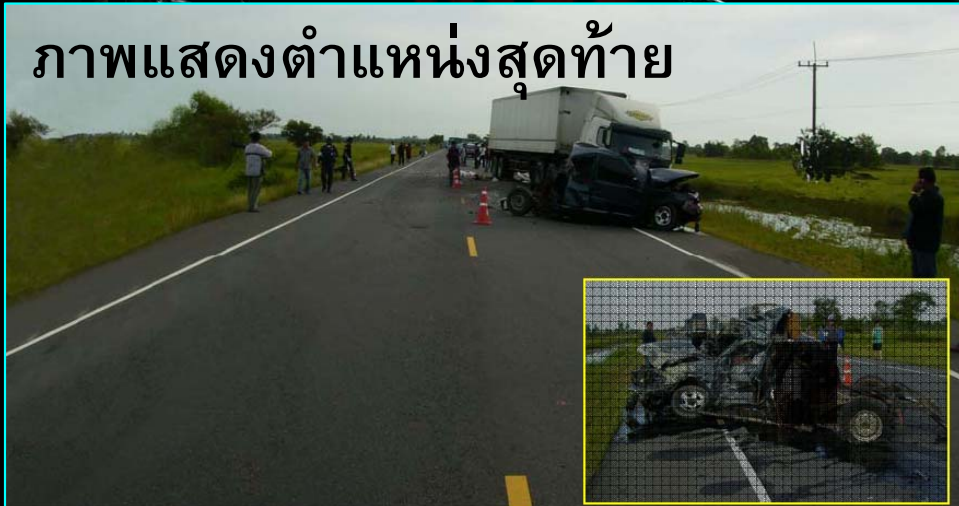
ภาพแสดงตำแหน่งสุดท้าย

- อีก 1 ชั่วโมง มาถึงจุดเกิดเหตุ
- รถยนต์เกิดยางระเบิด ที่ล้อหลังด้านซ้าย บังคับรถไม่อยู่
- รถข้ามช่องจราจรไปอีกเลน
- ขณะนั้น มีรถบรรทุกพ่วงตู้คอนเทนเนอร์ 18 ล้อ วิ่งสวนทิศทางมาจึงเกิดการชนประสานงากันขึ้นที่ด้านหน้าของรถบรรทุกพ่วง กับด้านหน้าเยื้องออกด้านซ้ายของรถกระบะ
- ความรุนแรง ส่งผลทำให้กระบะท้ายหลุดออกจากตัวรถ ตกไปที่ข้างถนนห่างจากจุดชนปะทะประมาณ 8 เมตร
- รถกระบะเต็นย้อนกลับไปในทิศทางเดิมประมาณ 25 เมตร

รูปจำลองลำดับการเกิดอุบัติเหตุ (จาก AutoCAD)  
และสภาพความเสียหาย ณ ตำแหน่งสุดท้าย

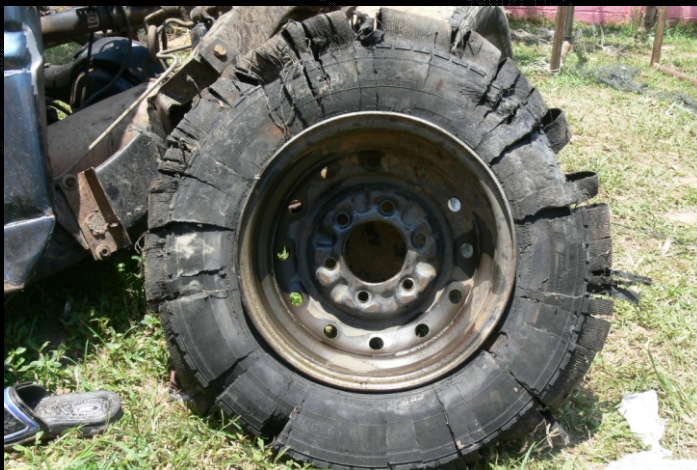
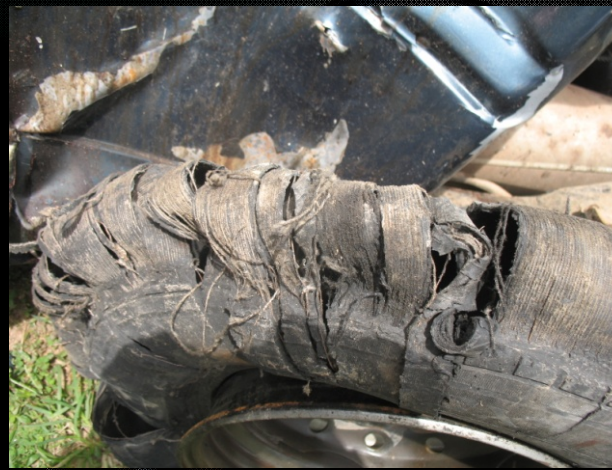
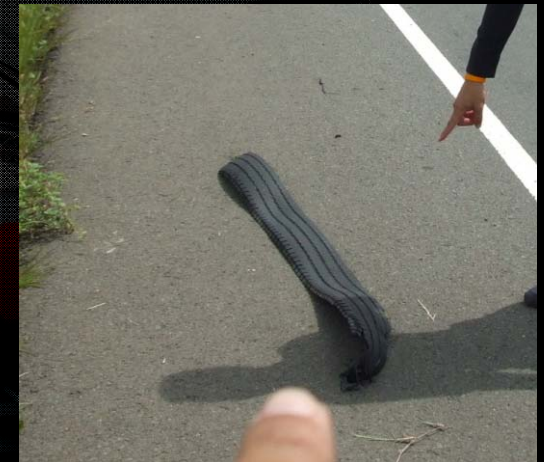
# รายละเอียดยางล้อรถกระบะ

| ตำแหน่งล้อ | ยี่ห้อ | ขนาดยาง<br>(สัปดาห์ผลิต/ของปี) | ความดันลมยาง<br>(psi.) | ความลึกดอกยาง<br>(mm.) |
|---|---|---|---|---|
| หลังซ้าย | MAXMILER/CX | 195 R 14 C (38/04) | ล้อระเบิด | - |

ข้อมูลของยางที่เป็น  
สาเหตุอุบัติเหตุ  
195 R 14 C (4403) 8PR  
106/104 R LT

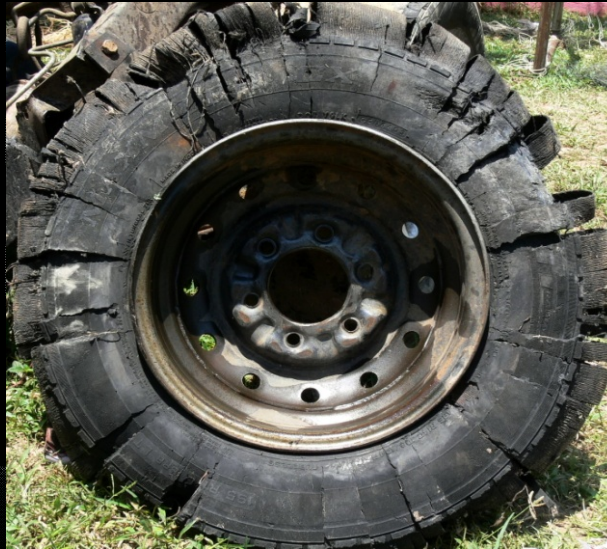
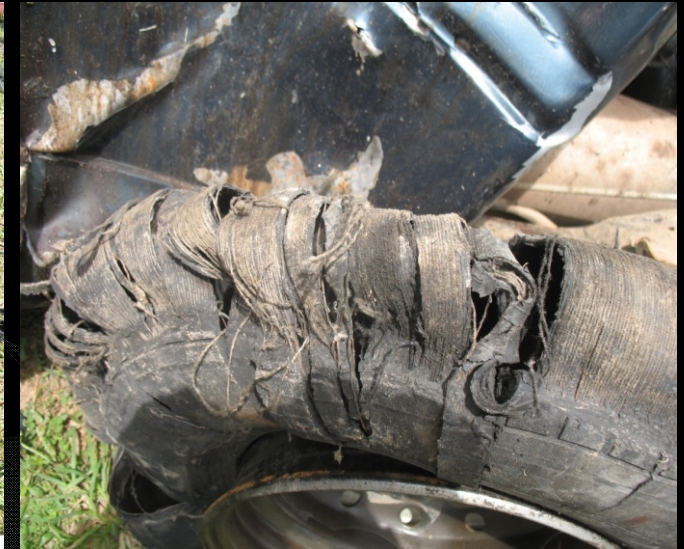
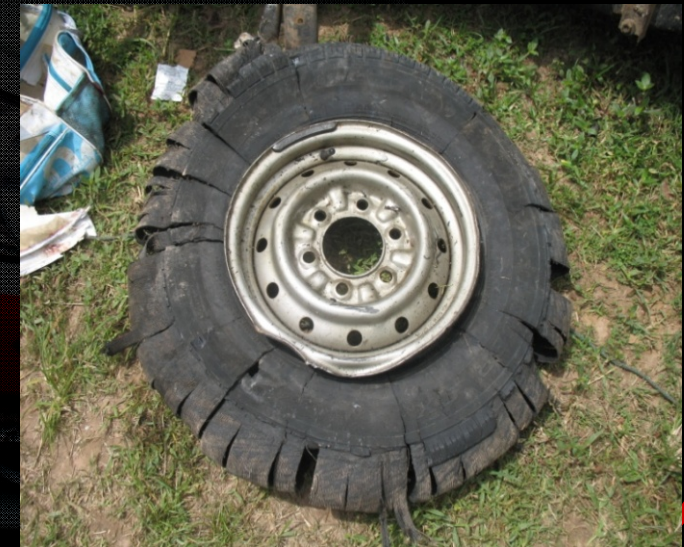
# ข้อมูลของยาง

ยางยี่ห้อ **Maxmiller**

ความสูงแก้มยาง 195mm เป็นยางเรเดียล [R] ใช้กับล้อ  
ขนาด 14 นิ้ว เป็นยางใช้ในเชิงพาณิชย์[C] ผลิตเมื่อปี 2546  
สัปดาห์ที่ 44 [4403] มีชั้นผ้าใบ 8 ชั้น[8PR] ความสามารถ  
ในการรับน้ำหนัก[LT] 1030/950 Kg[106/104] ความเร็ว  
สูงสุดที่รับได้คือ 170 Km/hr[R]  
ผลิตในประเทศไทยอินโดนีเซีย

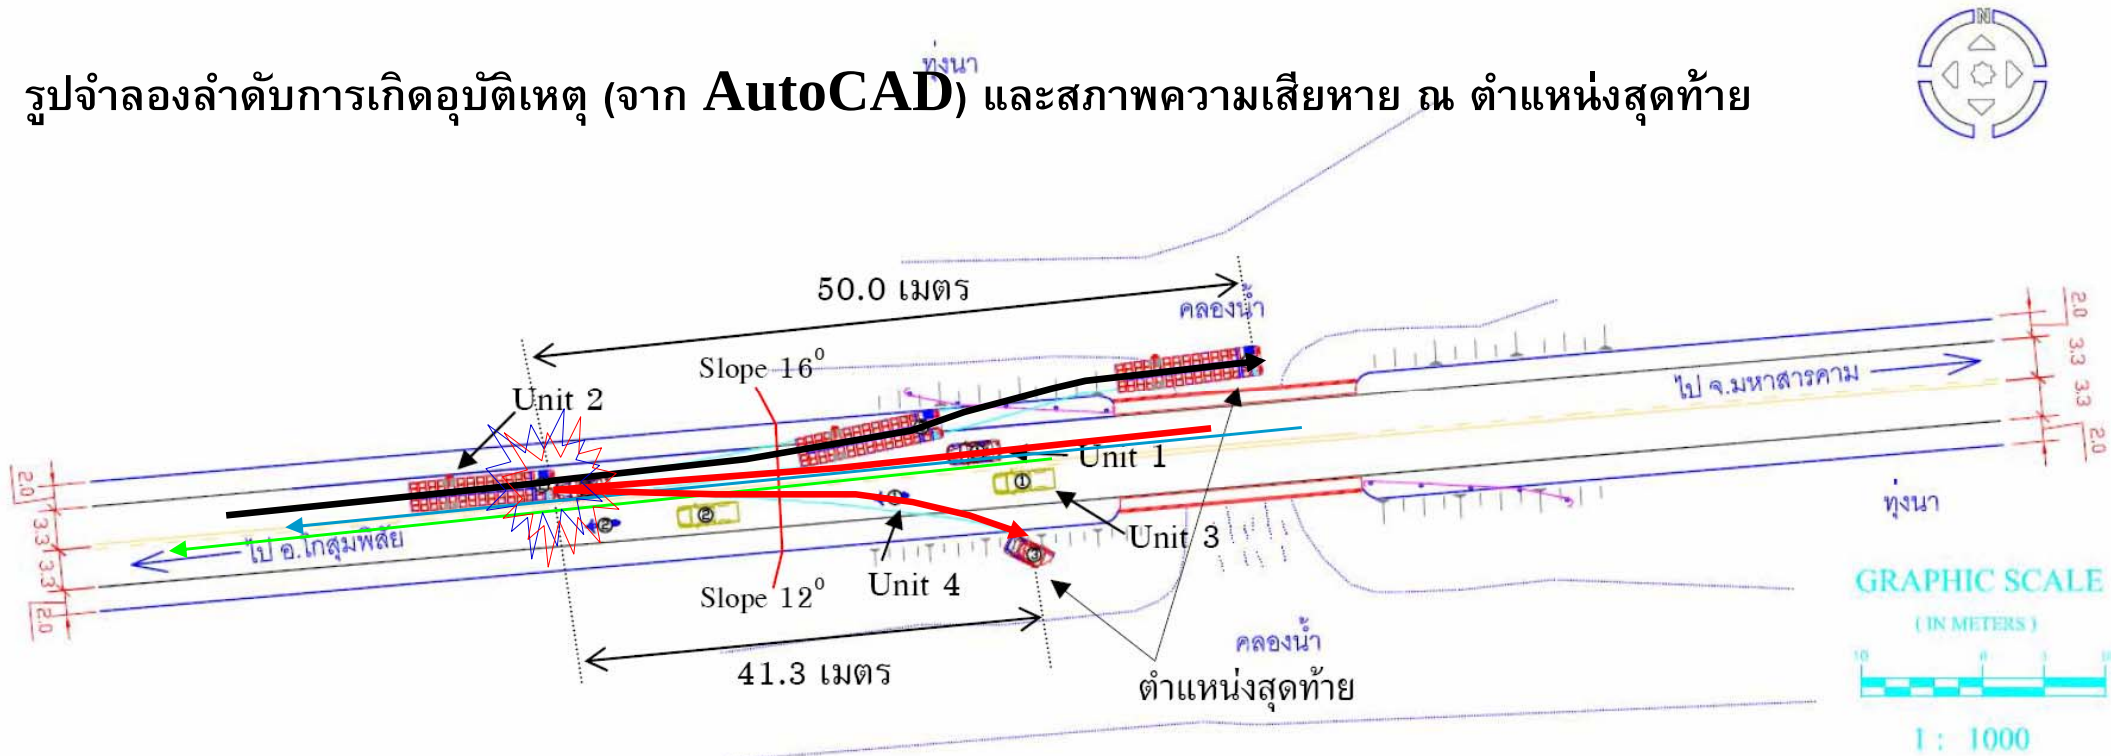
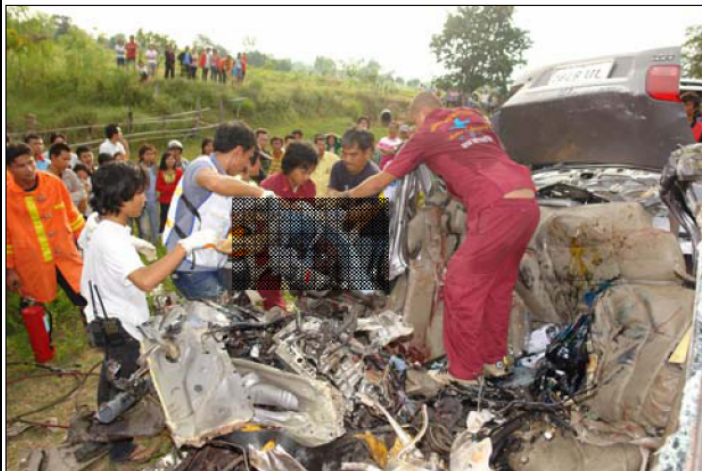
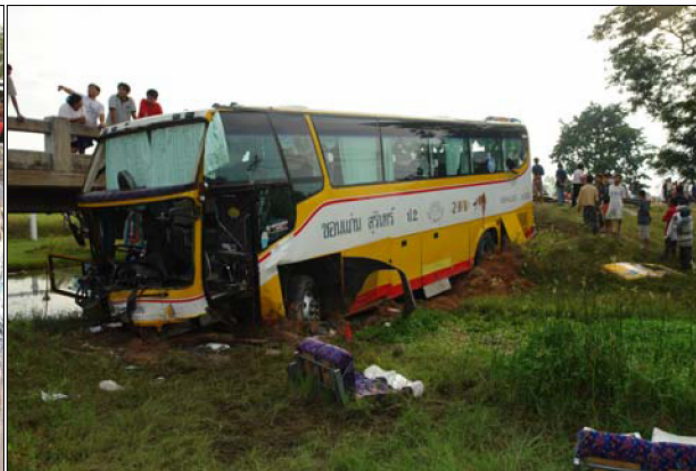
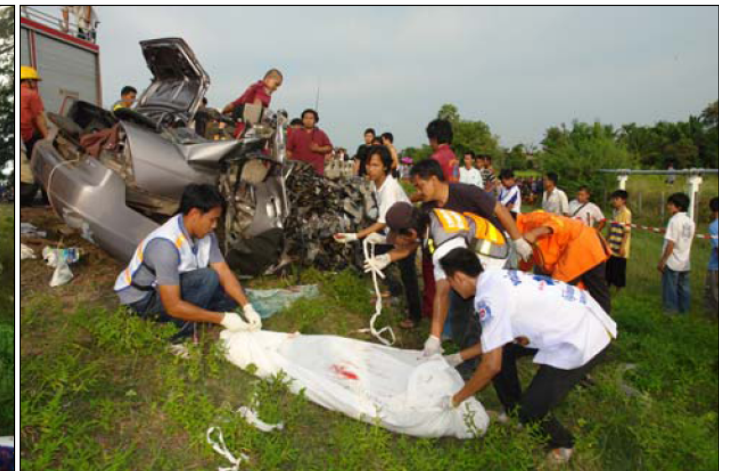
- รถโดยสาร เสียหลักชนเข้ากับราวกันตก ตกลงไปในคูน้ำ (รถไม่ได้คว่ำ)
- กระเด็นห่างออกไปไกลประมาณ 50 เมตร
- ที่ส่วนด้านหน้ารถ รถได้ทับร่างของผู้โดยสารที่กระเด็นตกลงมาก่อนหน้านั้น ที่บริเวณส่วนขา
- รถเก๋งหนึ่งส่วนบุคคลได้กระเด็นย้อนหลังกลับมาตกอยู่ที่บริเวณไหล่ทาง
- ซึ่งอยู่ในสภาพด้านหน้าพังยับเยิน
- กระเด็นไปไกลประมาณ 41.3 เมตร
- ทราบว่าได้มีผู้โดยสารนั่งมาทั้งหมด 2 คน และเสียชีวิตทั้งคู่

รูปจำลองลำดับการเกิดอุบัติเหตุ (จาก **AutoCAD**) และสภาพความเสียหาย ณ ตำแหน่งสุดท้าย

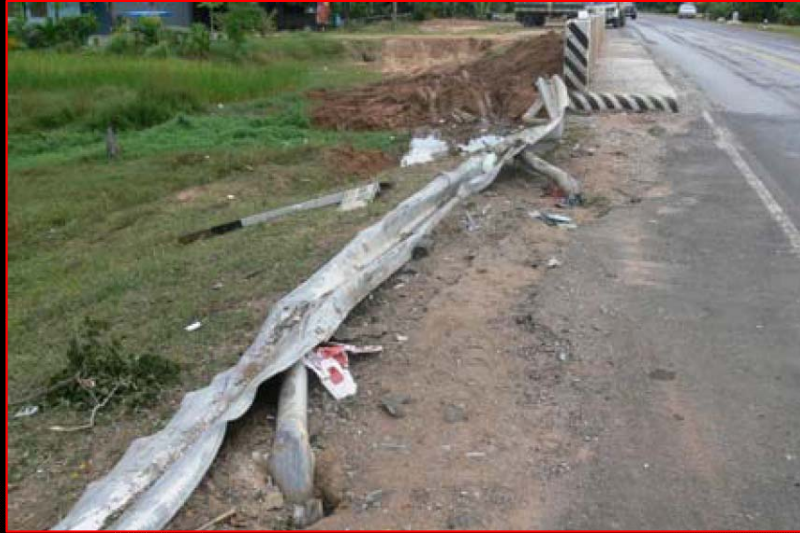
# ความเสียหายของถนนและสภาพแวดล้อม

- ความเสียหายที่เกิดขึ้นกับราวกันตก  
ผิวจราจร

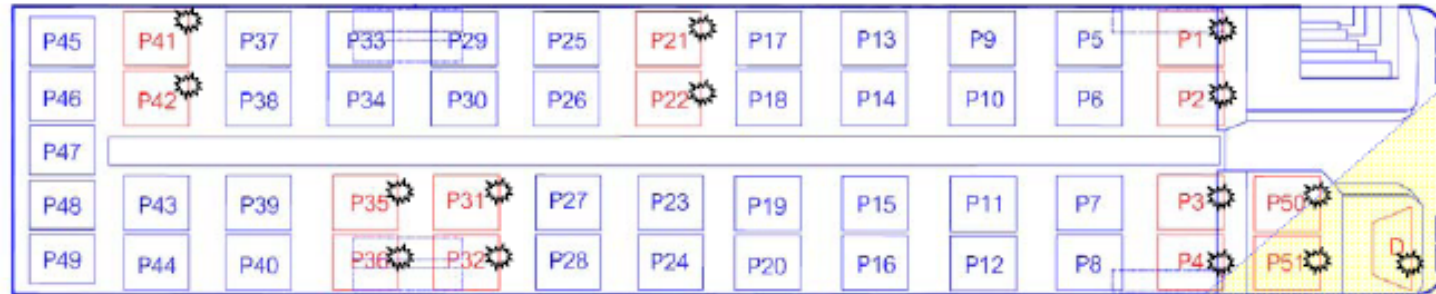
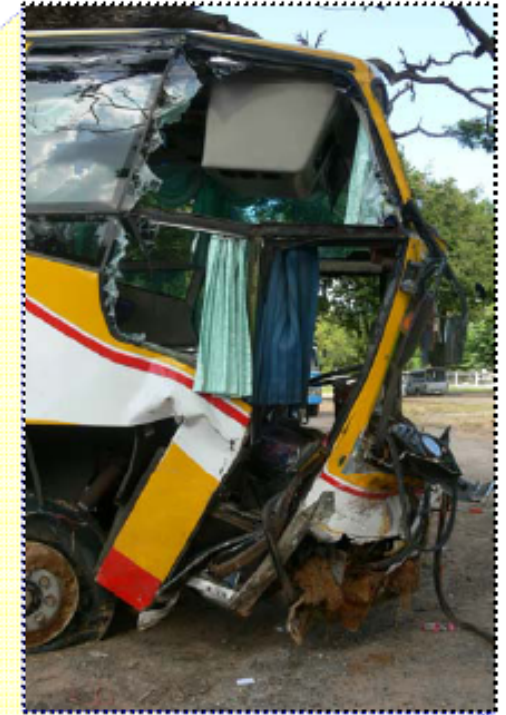
☼ เบาะนั่งที่หลุดออกจากจุดจับยึด (สีแดง) ทั้งหมด 15 เบาะ

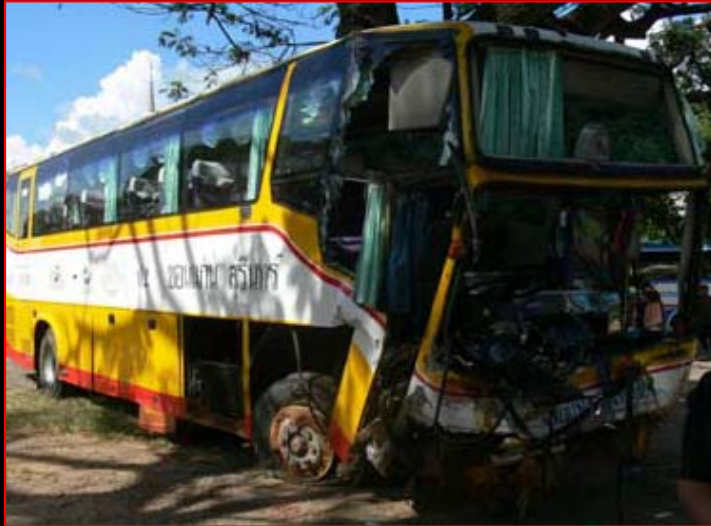
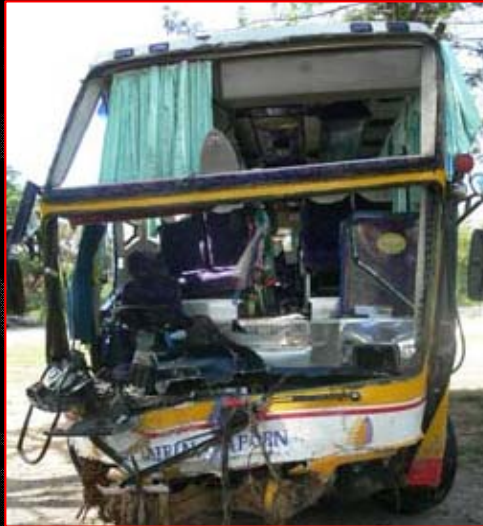
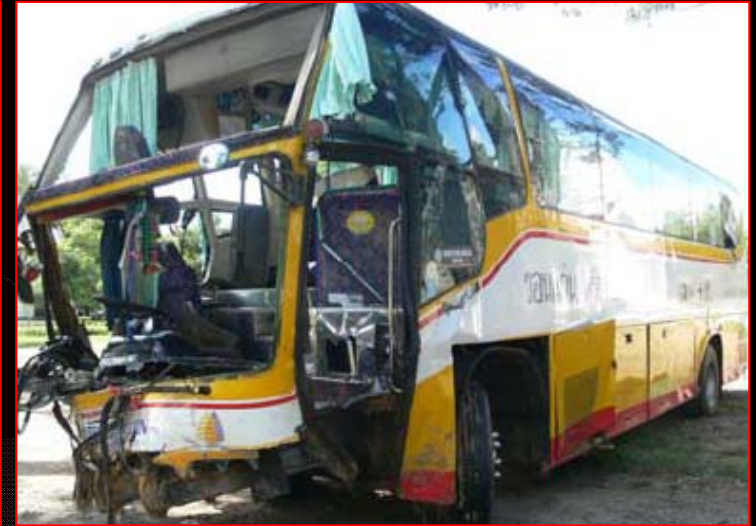
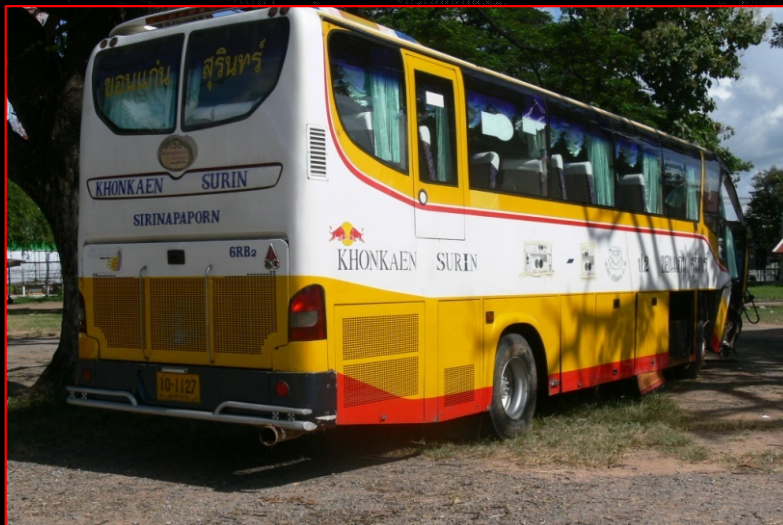
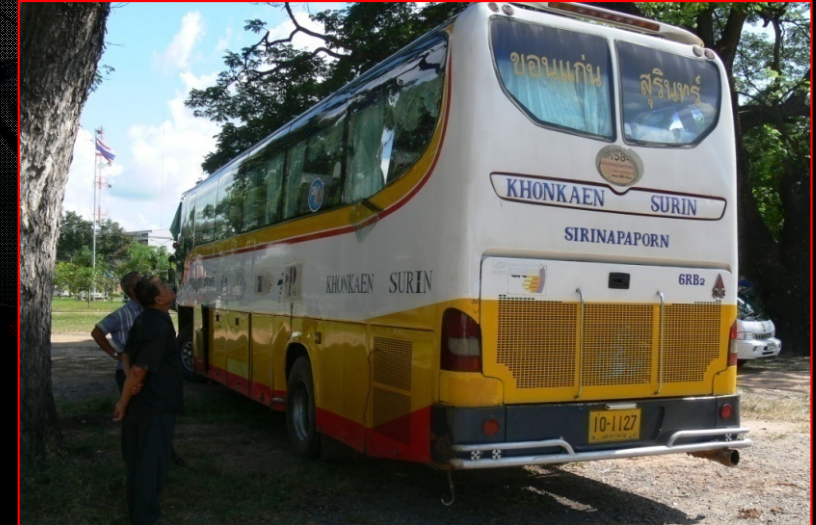
# ความเสียหายของรถโดยสารประจำทาง

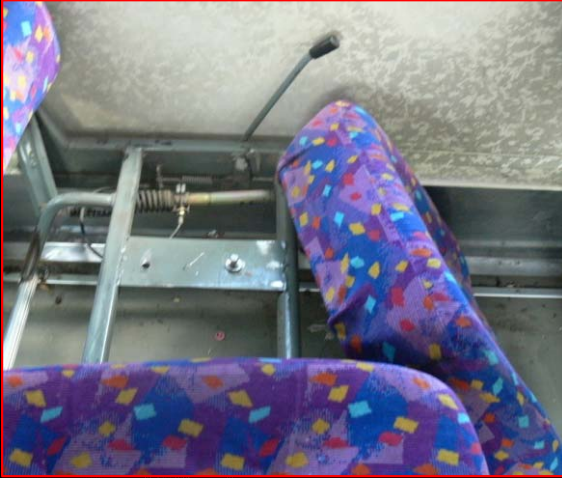
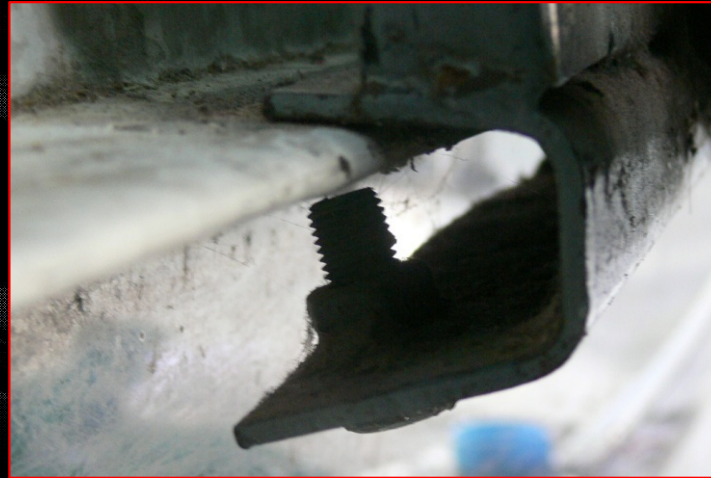
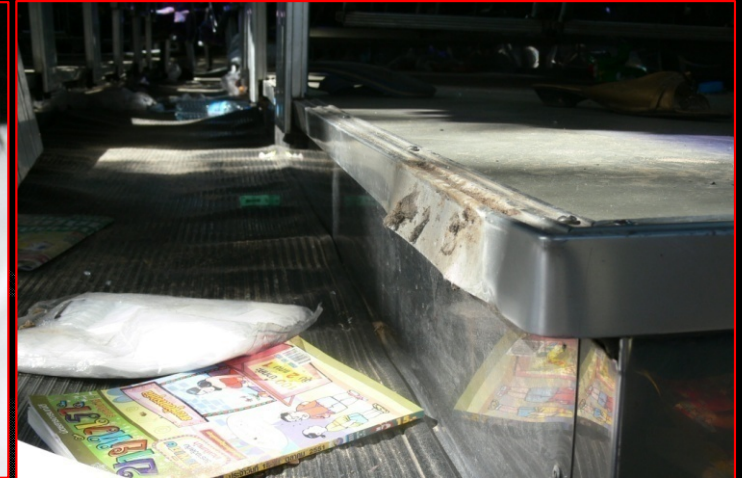
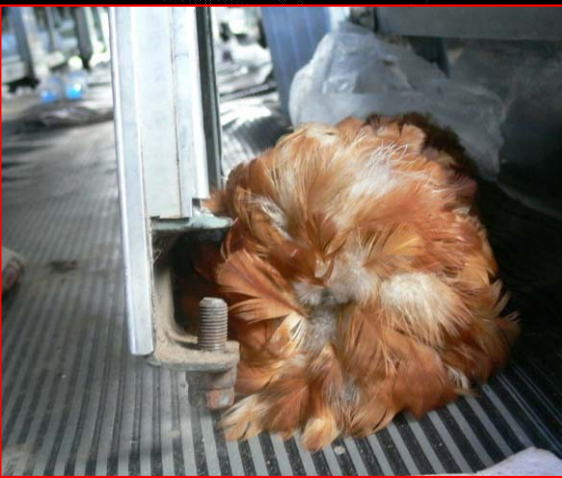
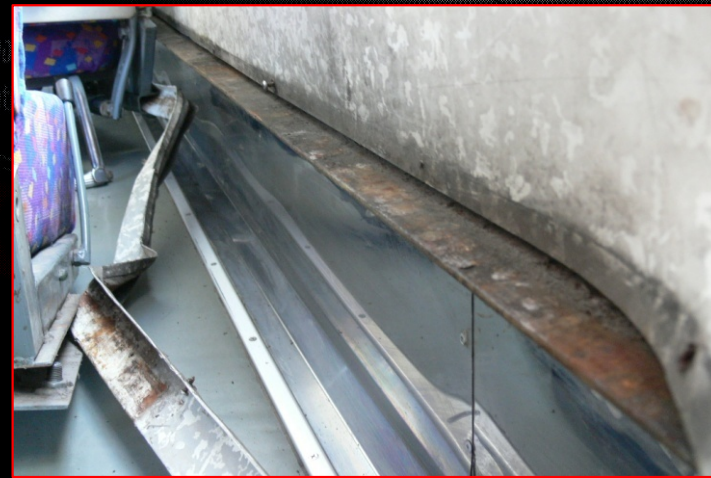
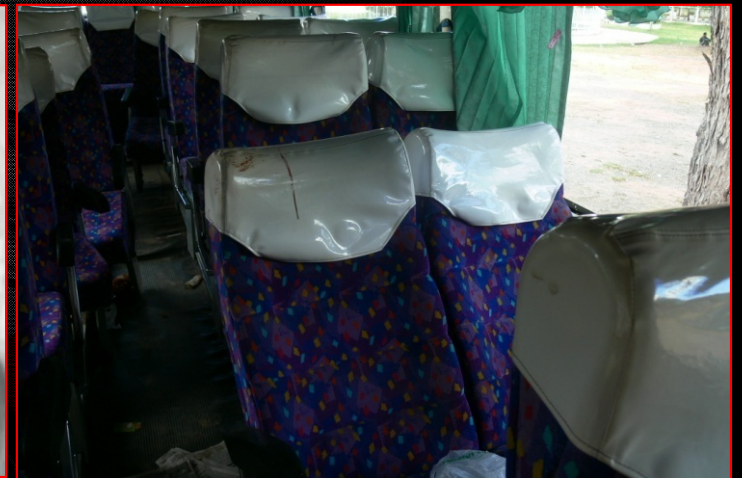
# ความเสียหายของรถโดยสารประจำทาง

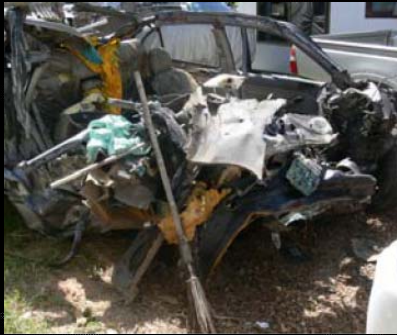
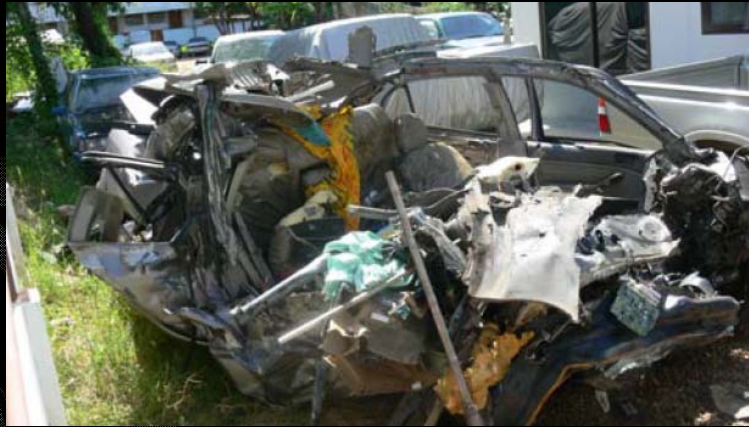
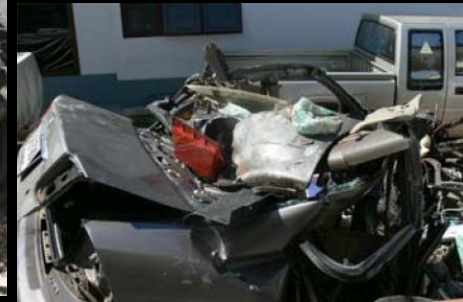
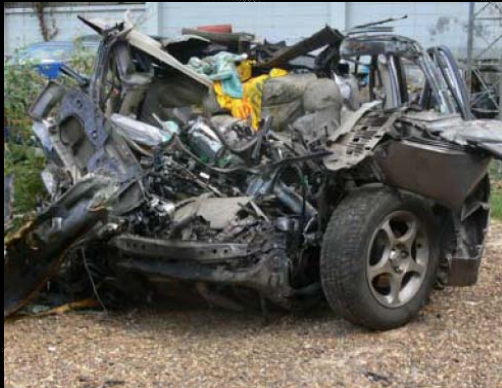
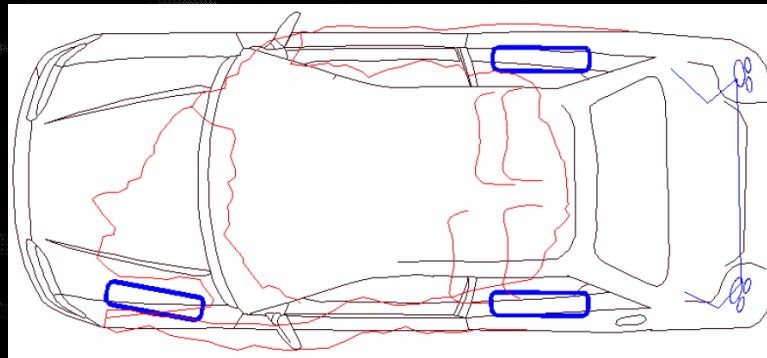
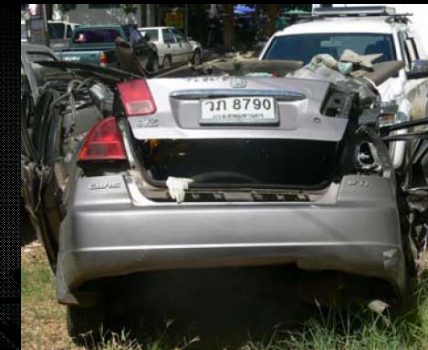
# ความเสียหายของรถเก๋ง

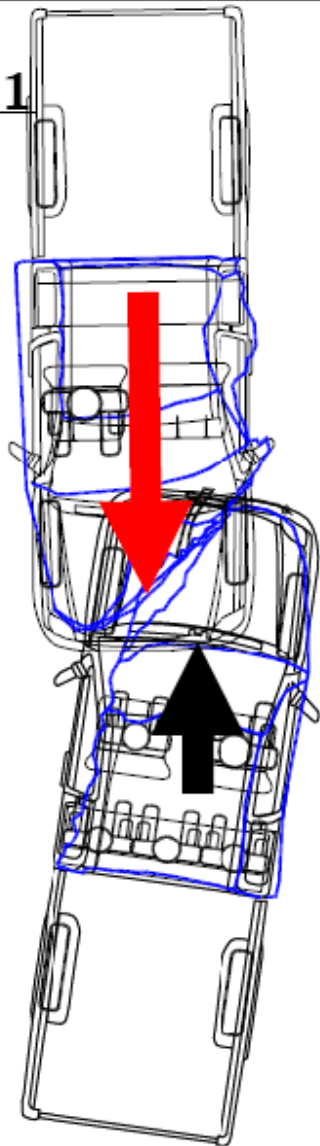
กรณีที่ 1

| กรณี<br>ที่ | สาเหตุ/ ปัจจัย | | | ปัจจัยสนับสนุนความรุนแรง |
|---|---|---|---|---|
| 1 | <ul style="list-style-type: none"> <li>- ความประมาทของผู้ขับขี่รถกระบะ(Unit 1) ซึ่งใช้โทรศัพท์ มือถือขณะขับขี่</li> <li>- ผู้ขับขี่อยู่ในขณะอารมณ์เสียใจ</li> <li>- แสงในที่คับขัน ที่ทางโค้งรัศมีกว้าง และแสงไม่พ่น</li> </ul> | - | - | <ul style="list-style-type: none"> <li>- การไม่คาดเข็มขัดนิรภัยของผู้เสียชีวิต</li> <li>- การชนเข้าที่บริเวณด้านหน้า จนถึงประตูห้องผู้โดยสารฝั่งซ้าย</li> <li>- โครงสร้างด้านข้างของรถ ที่ไม่ช่วยปกป้องผู้โดยสาร</li> <li>- ศีรษะของผู้โดยสารที่นั่งด้านหลังในห้องโดยสารชนเข้ากับเบาะในลักษณะกดยึดและดึงหนังศีรษะเปิดขึ้น</li> </ul> |

| กรณี<br>ที่ | เสนอแนะแนว มาตรการในการป้องกัน และแก้ไขปัญหา | | |
|---|---|---|---|
| 1 | <ul style="list-style-type: none"> <li>-การบังคับใช้กฎหมายเรื่องเข็มขัดนิรภัย และโทรศัพท์มือถือขณะขับขี่ให้เด็ดขาด</li> </ul> | <ul style="list-style-type: none"> <li>-ควรมีระบบ Airbag ทั้งด้านหน้าและด้านข้างของยวดยาน</li> <li>-กระจกบังลมหน้า ถ้ามีการแตกเสียหาย ควรจะเป็นลักษณะเม็ดและไม่มีคม</li> </ul> | <ul style="list-style-type: none"> <li>-จัดการจราจร ณ ช่วงถนนดังกล่าวใหม่ โดยการตีเส้น Rumble strip เพื่อเตือนและชะลอความเร็วรถ</li> <li>-ตีเส้นจราจรสีเหลือง เป็นเส้นทึบกลางถนนและติดปุ่มสะท้อนแสง เพื่อแบ่งทิศทางจราจรและห้ามแซง</li> </ul> |

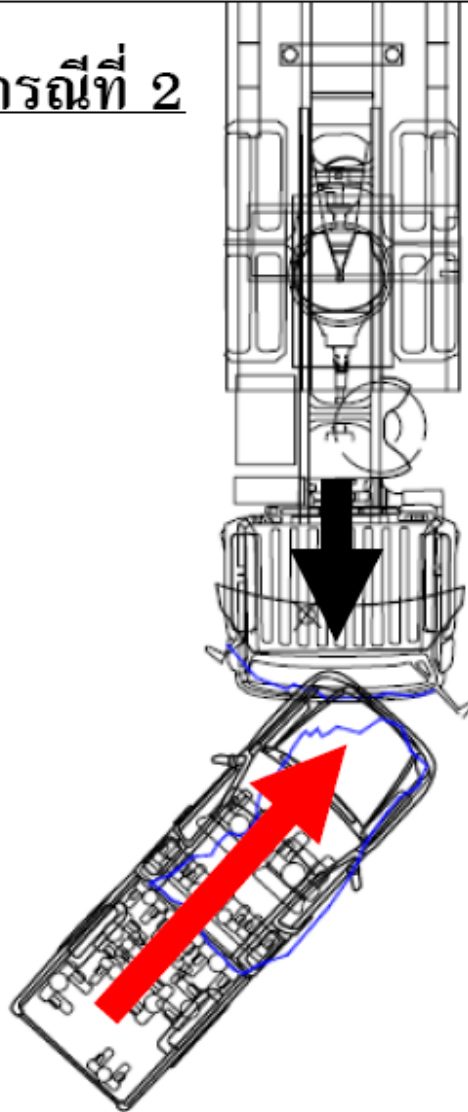
กรณีที่ 2

| กรณี<br>ที่ | สาเหตุ/ ปัจจัย | | | ปัจจัยสนับสนุนความรุนแรง |
|---|---|---|---|---|
| 2 | <ul style="list-style-type: none"> <li>-รถกระบะขับขึ้นด้วยความเร็วสูง ควบคุมรถจึงกระทำได้อยาก</li> </ul> | <ul style="list-style-type: none"> <li>- เกิดจากสภาพของยางล้อที่เก่า และหมดอายุการใช้งาน (ใช้งานมากกว่า 5 ปี)</li> <li>- บรรทุกผู้โดยสาร รวม 17 คน</li> <li>- ยางล้อหลังด้านซ้ายระเบิด</li> </ul> | - | <ul style="list-style-type: none"> <li>- การเสียชีวิตเกิดจากการปะทะเข้ากับวัตถุแข็งและโครงสร้างของตัวรถบีบอัดร่างกาย</li> </ul> |

| กรณี<br>ที่ | เสนอแนะแนว มาตรการในการป้องกัน และแก้ไขปัญหา | | |
|---|---|---|---|
| 2 | <ul style="list-style-type: none"> <li>-บังคับใช้กฎหมาย ไม่ให้มีการบรรทุกผู้โดยสารมากเกินไปที่กระเบาะท้าย</li> <li>-ควรมีกฎหมายควบคุมระยะเวลาการทำงานของคนขับรถ</li> <li>-ควรมีการอบรมในการบังคับยานพาหนะในกรณีฉุกเฉินต่างๆ ก่อนทำใบขับขี่</li> </ul> | <ul style="list-style-type: none"> <li>-ควรตั้งด่านถาวรและด่านลอย เพื่อตรวจสภาพรถ เช็คความพร้อม</li> <li>-เสนอแนะให้ควรตรวจสอบยวดยานก่อนทุกครั้ง ก่อนออกเดินทาง</li> </ul> | - |

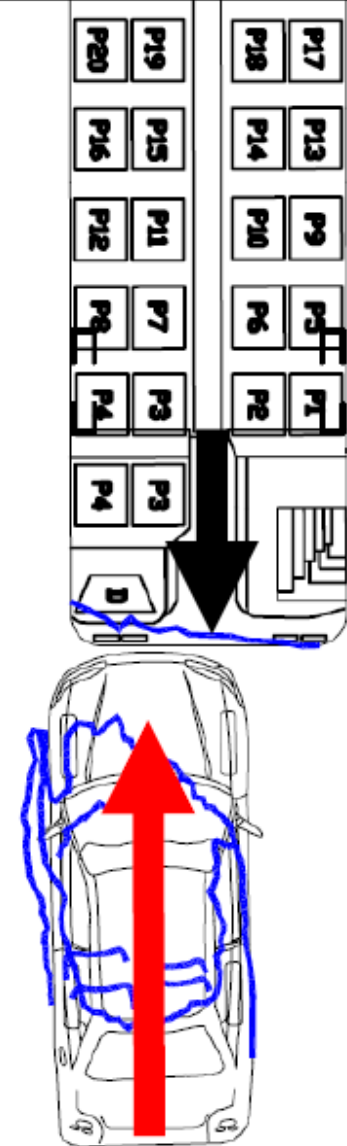
กรณีที่ 3

| กรณี<br>ที่ | สาเหตุ/ ปัจจัย | | | ปัจจัยสนับสนุนความรุนแรง |
|---|---|---|---|---|
| 3 | <ul style="list-style-type: none"> <li>-ผู้ขับขี่ แสงในที่คับขัน ใกล้สะพานด้วยความเร็วสูง และแสงไม่พ่น</li> </ul> | - | <ul style="list-style-type: none"> <li>- เป็นถนนทางโค้ง ขวามาเชื่อมต่อกถึงคอสะพาน</li> <li>-ถนนกว้างช่องละ 3.3 เมตร</li> </ul> | <ul style="list-style-type: none"> <li>-โครงสร้างของรถที่ขนาดต่างกันทำให้รถที่มีขนาดเล็กกว่าได้รับผลกระทบอย่างรุนแรง</li> <li>-เบาะที่นั่งผู้โดยสารหลุดออกและไม่มีเข็มขัดนิรภัย</li> <li>-ราวกันตกไม่สามารถป้องกันการเปลี่ยนทิศทางการรถโดยสารประจำทางที่วิ่งออกนอกเส้นทางได้</li> </ul> |

| กรณี<br>ที่ | เสนอแนะแนว มาตรการในการป้องกัน และแก้ไขปัญหา | | |
|---|---|---|---|
| 3 | <ul style="list-style-type: none"> <li>-บังคับใช้กฎหมายห้ามแซงบริเวณจุดเลี้ยวอันตราย (โดยติดตั้งกล่องวงจรปิด)</li> <li>-ควรมีการรณรงค์/ประชาสัมพันธ์ เพื่อให้เกิดความตระหนัก ซึ่งจะนำไปสู่การขับขี่ที่ไม่ประมาท</li> </ul> | <ul style="list-style-type: none"> <li>-เสนอแนะให้ควรมีการตรวจสอบมาตรฐานของรถโดยสารประจำทางเป็นประจำทุกปี เช่น ความแข็งแรงและคงทนของที่นั่งผู้โดยสาร เข็มขัดนิรภัย และอุปกรณ์ฉุกเฉิน (ค้อนเคาะกระจก และถังดับเพลิง) เป็นต้น</li> </ul> | <ul style="list-style-type: none"> <li>- ควรมีการตรวจสอบความปลอดภัยทางถนน ณ จุดเกิดเหตุดังกล่าว</li> <li>- ตีเส้น Rumble strip เพื่อชะลอความเร็วของรถ</li> <li>- ติดตั้งไฟกระพริบเตือนทั้ง 2 ด้าน</li> <li>- ตีเส้นจราจรสีเหลือง เป็นเส้นทึบกลางถนนและติดปุ่มสะท้อนแสง เพื่อแบ่งทิศทางจราจรและห้ามแซง</li> </ul> |
